# ANALISIS KESTABILAN LERENG LOW WALL PIT 3 BLOK 14 DI PT ARUTMIN INDONESIA TAMBANG ASAM ASAM

<sup>3</sup> PT Arutmin Indonesia

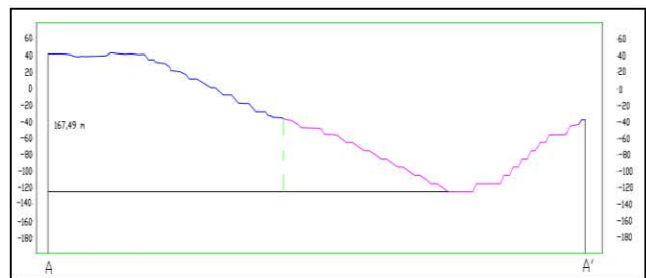
Gambar-5. Geometri lereng desain

Pada geometri lereng rancangan diketahui rata-rata *single slope* 25° dengan tinggi jenjang rata-rata 10 m dan *overall slope* 16° dengan tinggi keseluruhan 167,49 m yang dapat dilihat pada gambar 5.2 sedangkan geometri lereng aktual diketahui rata-rata *single slope* 30° dengan tinggi jenjang rata-rata 8 m dan *overall slope* 16° dengan tinggi keseluruhan 127,02 m

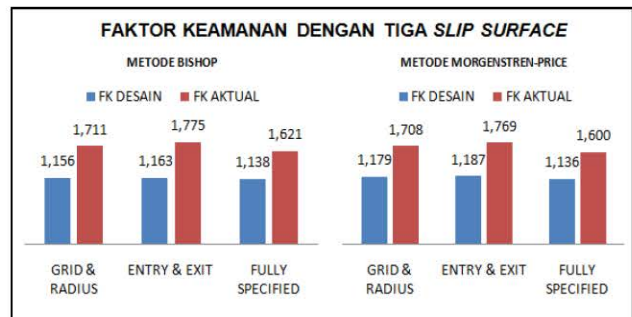
**Gambar-8.** Grafik Faktor Keamanan dengan Tiga *Slip Surface*

1. Untuk lereng aktual, faktor keamanannya di angka 1,711 dan 1,708 itu menunjukkan bahwa kondisi lereng dalam kondisi aman sedangkan untuk desain menunjukkan kondisi kritis (berpotensi longsor) yaitu 1,156 dan 1,179.
2. Dengan metode *entry and exit* didapatkan faktor keamanan lereng aktual, di angka 1,775 dan 1,769 dan faktor keamanan desain juga dibawah 1,25 yaitu 1,163 dan 1,187. Analisa yang dilakukan akan mendapatkan angka faktor keamanan yang tidak jauh berbeda dengan *grid and radius*.
3. Untuk metode *fully specified* didapatkan faktor keamanan lereng aktual 1,621 dan 1,600 sedangkan desain 1,138 dan 1,136 faktor keamanan desain juga dibawah 1,25.

Dengan menggunakan *fully specified* maka beberapa perkiraan bidang longsor dan ditentukan secara langsung dengan mendapatkan nilai faktor keamanan yang paling kecil (lihat **gambar-8**). Sedangkan untuk *slip surface grid and radius* dan *entry and exit* kurang tepat untuk digunakan pada kondisi lereng tersebut mengingat prinsip dari kedua *slip surface* tersebut hampir sama yaitu membuat permukaan bidang longsor berbentuk busur lingkaran yang tidak mewakili penganalisaan kondisi lereng *pit 3 blok 14*. Berikut bidang longsor dengan *fully specified* (**gambar-9**)

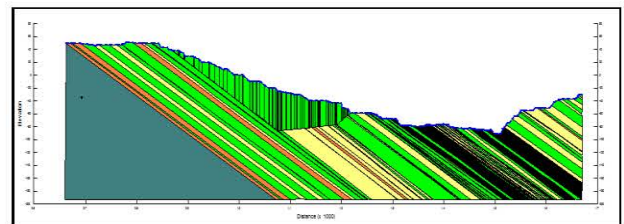
**Gambar-9.** Bidang Longsor dengan *Fully Specified*

Pada kasus ini ketidakstabilan lereng *low wall pit 3 blok 14* terjadi karena adanya *carbonaceous mudstone* yang memiliki kohesi dan sudut geser yang kecil dengan kondisi lapisan yang memiliki perubahan signifikan atau peka terhadap cuaca, geometri lereng serta kondisi muka air tanah yang membuat lereng menjadi jenuh.

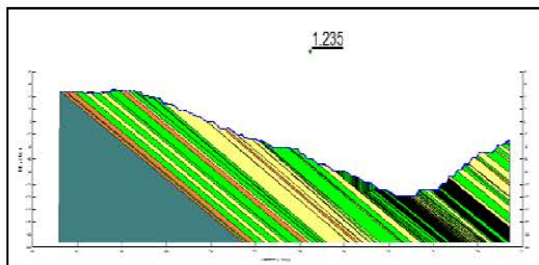
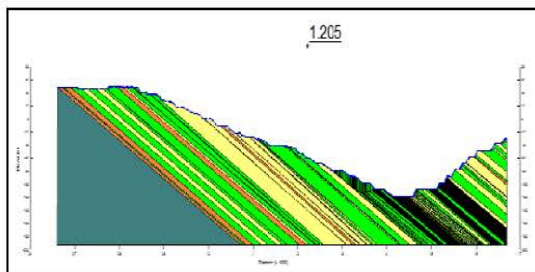
### 1. Hasil analisis dengan perbaikan dimensi jenjang (Gambar-13 dan Gambar-14)

1. Mempertahankan desain awal dengan memangkas beban untuk beberapa dimensi jenjang tetapi faktor keamanan di bawah 1,25
2. Redesain kembali dengan rata-rata jenjang menjadi 8 m dan faktor keamanan di atas 1,25 yaitu 1,712 dan 1,625
3. Redesain kembali dengan rata-rata jenjang menjadi 9 m dan faktor keamanan di atas 1,25 yaitu 1,332 dan 1,281

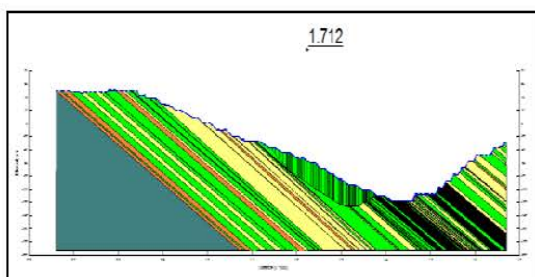
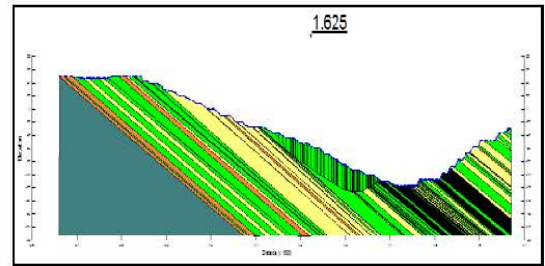
### 2. Hasil analisis dengan redesain jenjang 8 m (Gambar-15 dan Gambar-16)

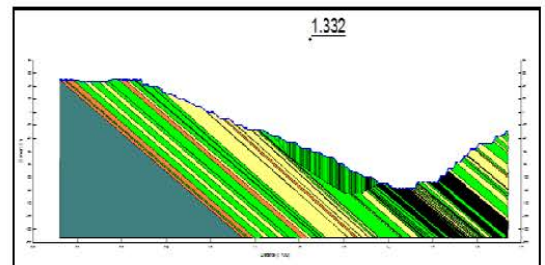
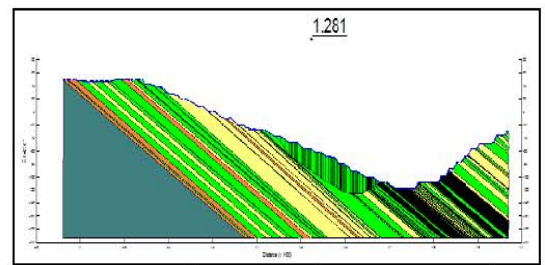
### 3. Hasil analisis dengan redesain jenjang 9 m (Gambar-17 dan Gambar-18)
