## RESETTING VERTICALITY FLARE STACK DENGAN PENGATURAN TEGANGAN GUY WIRE

Sulardi<sup>1</sup>, Sabar P. Simatupang<sup>2</sup>, Lukman<sup>3</sup>

<sup>2</sup> PT. Pertamina Kilang Balikpapan (PT. KPB)

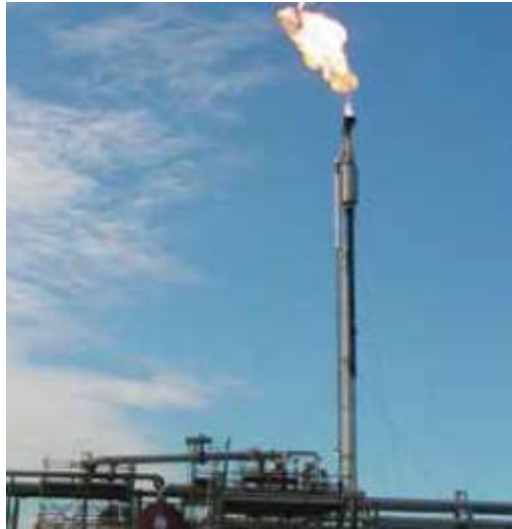
Penelitian ini direncanakan untuk dilakukan di PT Pertamina RU V Balikpapan, khususnya dilingkungan kerja Unit Hydrocracking Complex (HCC Section) dimana instalasi flare stack kilang Balikpapan ini terpasang. Instalasi flare stack kilang Balikpapan II PT. Pertamina RU V Balikpapan (Gambar. 1), terdiri dari komponen sub unit instalasi yang terdiri dari Knock out drum (KOD), pipa transfer line offgas dari KOD ke riser stack, pondasi riser stack, riser stack, fire flame, instalasi pilot gas, instalasi snuffing steam, instalasi ignitor, guy wire support, guy wire anchored, padeyes dan deadman foundation. Kondisi miring (offset) pada bagian riser stack sehingga secara visual nyala api dari flame flare stack miring kearah barat.

Gambar 1. Instalasi flare stake kilang PT. Pertamina RU V

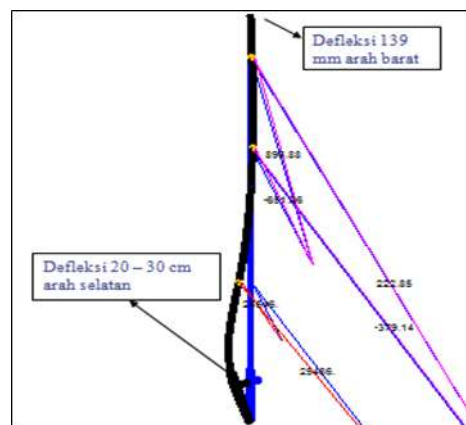
Permasalahan yang dihadapi dalam penelitian ini adalah terjadinya kemiringan riser flare stack sejauh 305 milimeter dari center line sehingga melebihi batas yang diijinkan (out of

Gambar 2. Kondisi miring riser flare stack

Dengan gambaran kondisi miring pada riser stack (Gambar. 2) maka terjadi ketidakseimbangan tegangan pada guy wire penopang riser stack. Guy wire sisi timur laut (TL) dan guy wire sisi barat laut (BL) kondisinya tertarik sehingga mengalami tegangan berlebih. Sementara guy wire disebelah selatan kondisinya secara visual terlihat kendur (saging).

- i. Buka kunci kontra turn buckle, kencangkan turn buckle guy wire disisi selatan sebanyak 2 (dua) ulir pada guy wire level 21 meter, 42 meter dan 82 meter

- l. Biarkan riser stack selama 5-10 menit untuk menyesuaikan ketegakan riser stack, setelah dirasa kondisinya tenang dilanjutkan lagi
- m. Kencangkan turn buckle sisi selatan, ukur pembacaan tegangan guy wire pada tegangan maks. 1,6 ton dan ukur verticality riser stack dari sisi selatan

- n. Kencangkan turn buckle di sisi barat laut (BL) dan turn buckle sisi timur laut (TL) secara bersamaan, lakukan pembacaan tegangan guy wire pada tegangan 1,2 ton dan ukur verticality riser stack dari sisi selatan maupun dari sisi barat.
- o. Langkah (m dan n) diulang dengan kenaikan tegangan maks. 1,8 ton, namun sebagai tolok ukur adalah verticality riser stack telah mencapai  $< 145$  mm (1/800 L).
- p. Pekerjaan dihentikan, baut-baut pengikat diikat dan dipastikan terpasang mur kontra, semua ulir dibalut dengan heavy duty grease.

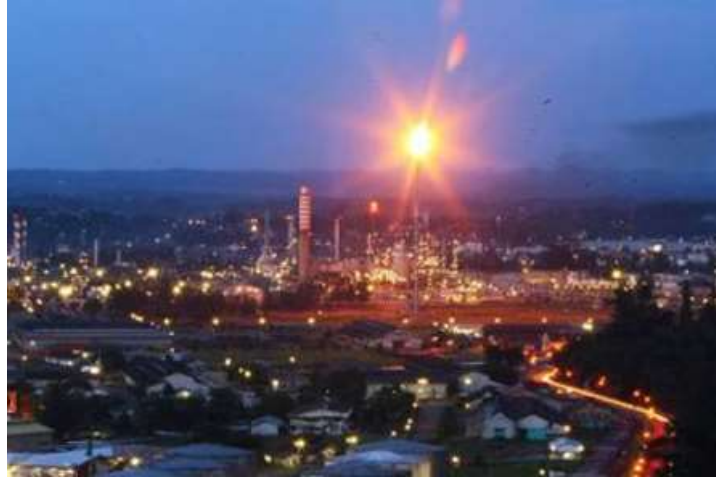
- c. Ketegakan (verticality) riser flare stack yang dicapai adalah 145 mm atau 1/800 L, hasil ini lebih baik dari yang dipersyaratkan oleh Standard API 521, yakni 232 mm (1/500 L)

- d. Tegangan rata-rata pada guy wire support riser stack adalah antara 1,24 ton sampai dengan 1,46 ton, artinya tegangan guy wire riser stack telah dikembalikan pada kondisi tegangan standar, yaitu 1,2- 1,5 ton

Gambar 3. Flare stack PT. Pertamina RU V setelah dioperasikan kembali
