METODE PERBAIKAN PERKERASAN JALAN DI KABUPATEN KATINGAN KALIMANTAN TENGAH

Novendri Agung Walen Paul Asin, Salonten dan Murniati

Program Studi Teknik Sipil Universitas Palangka Raya

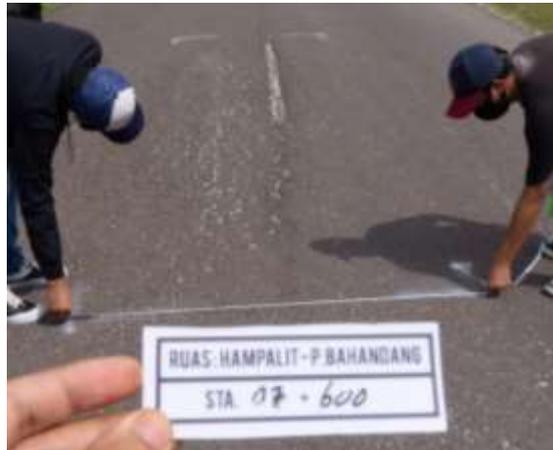
Gambar 4.1 Kerusakan Retak Buaya

Kerusakan retak buaya yang terjadi adalah sebesar 153,52 m² dan dominan terjadi pada posisi tengah badan jalan sehingga akan mempengaruhi kondisi perkerasan di sekitarnya. Akibat curah hujan yang tinggi, air merembes masuk melalui retak tersebut dan dapat meresap

sampai ke lapis pondasi yang di mana dapat terjadinya kerusakan pada agregat. Dapat diperbaiki dengan cara mengganti agregat yang lama menggunakan agregat A setelah itu dilapis ulang menggunakan aspal dingin atau aspal panas.

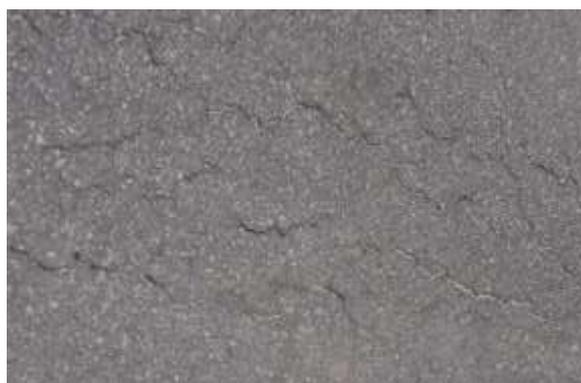
Gambar 4.2 Kerusakan Retak Halus

Kerusakan retak halus yang terjadi adalah sebesar 237,66 m² terjadi pada posisi kiri dan tengah badan jalan, retak halus atau retak rambut ini berbentuk celah lebih kecil dari retak buaya, sehingga sedikit sulit untuk melakukan survei kerusakan jenis ini. Air dapat meresap melalui retak halus, dan jika tidak cepat untuk ditangani, kerusakan ini dapat berkembang menjadi retak buaya. Penanganan dilakukan dengan cara malapis ulang retak dengan aspal emulsi.

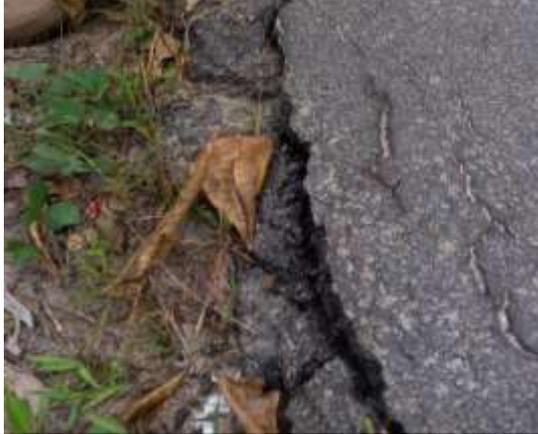
Gambar 4.3 Kerusakan Retak Pinggir

Kerusakan retak pinggir yang terjadi adalah sebesar 18,8 m² dan merupakan luas kerusakan yang paling sedikit dari luas jenis kerusakan yang lain. Di spot retak, air meresap ke lapis permukaan dan dapat merusak perkerasan jalan, jika kerusakan ini tidak segera ditangani, retak pinggir perkerasan bisa mengalami penurunan elevasi, sehingga bisa terbentuknya

kerusakan lubang. Perbaikan pada retak pinggir dapat dilakukan dengan cara melapisi celah dengan aspal emulsi dan pasir.

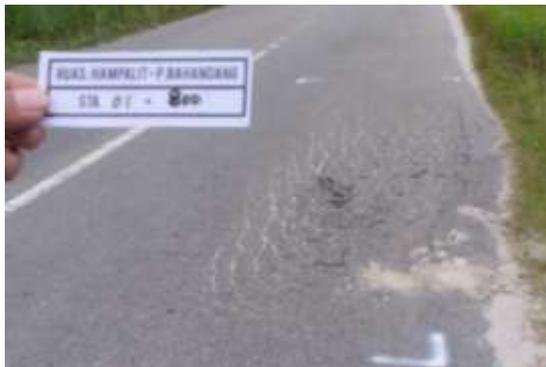
Gambar 4.4 Kerusakan Retak Selip

Kerusakan retak selip yang terjadi adalah sebesar 11,67 m² dan terjadi pada posisi kiri dan kanan badan jalan. Retak ini terjadi karena kurang baiknya campuran pada lapis permukaan, pemadatan lapis permukaan tidak sesuai spesifikasi, atau akibat tidak diberi prime coat di antara kedua lapisan. Perbaikan dilakukan dengan mengganti agregat yang lama menggunakan agregat A setelah itu dilapisi ulang menggunakan aspal dingin atau aspal panas.

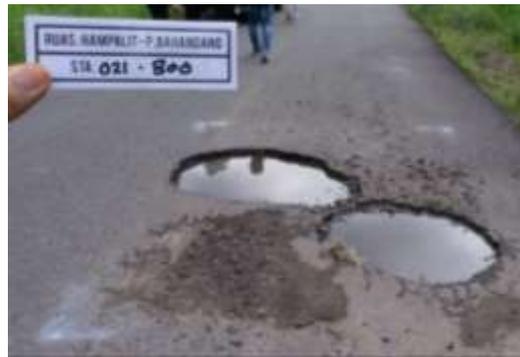
Gambar 4.5 Kerusakan Lubang

Luas kerusakan lubang tersebut adalah 424,83 m², yang merupakan kerusakan paling mendominasi dibandingkan kerusakan lain yang terjadi hampir di sepanjang jalan. Lubang-lubang ini menggenang dan menyerap air ke lapis permukaan, dan dapat menyebabkan kerusakan jalan lebih lanjut. Perbaikan dilakukan dengan mengganti agregat yang lama menggunakan agregat A setelah itu dilapisi ulang menggunakan aspal dingin atau aspal panas.
