ANALISA KEGAGALAN RODA GIGI MATAHARI SWING DRIVE PADA EXCAVATOR CATERPILLAR 349 D

Achmad Kusairi Samlawi dan Muhammad Zaini

Program Studi Teknik Mesin, Fakultas Teknik, Universitas Lambung Mangkurat

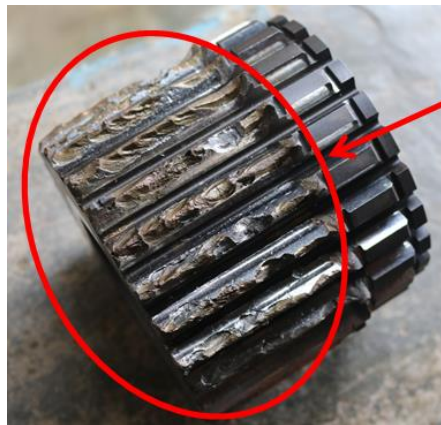
Gambar 3. Titik Kegagalan Dominan

Gambar 3 menunjukkan kondisi daerah roda gigi yang mengalami tingkat kegagalan tertinggi. Kegagalan sebagian besar berupa skoring di sepanjang 13 pinnion roda gigi hingga melewati kedalaman pitch circle.

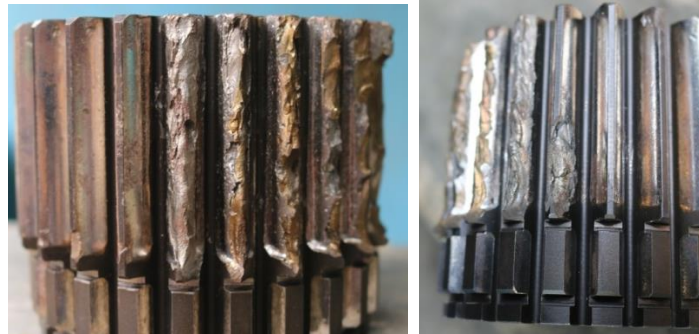
Kegagalan roda gigi matahari yang terjadi, tidak merata pada keseluruhan pinnion seperti terlihat pada gambar 4, sebagian pinnion mengalami kegagalan yang sudah bersifat destructive dan sebagian lagi hanya berupa polishing, sehingga untuk memudahkan identifikasi daerah pengamatan pada roda gigi dibagi menjadi 2 (dua)

daerah yaitu daerah A dan daerah B. Daerah A merupakan daerah dengan tingkat kerusakan pinnion dominan dan daerah B dengan kerusakan pinnion sedang dan rendah.

Gambar 4. Kegagalan Roda Gigi

a. Kegagalan pada $0^\circ - 45^\circ$ b. Kegagalan pada $45^\circ - 90^\circ$

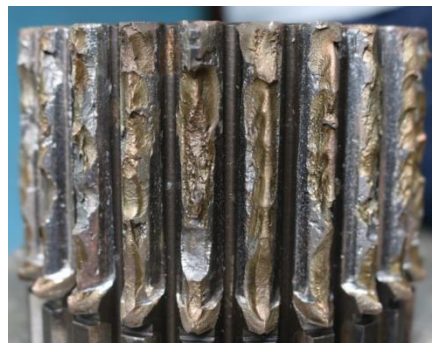
Kegagalan yang paling mencolok terjadi pada roda gigi adalah *scoring* di sepanjang 12 gigi roda gigi dan sebagian pada satu buah roda gigi dari total 24 gigi roda gigi. *Scoring* terjadi hingga pada tingkat *macrowelding* pada sebagian permukaan roda gigi. *Scoring* pada roda gigi dapat dilihat pada gambar 5.

Gambar 5. Skoring Gigi Roda Gigi

Pada pengujian komposisi material didapat hasil material pada roda gigi adalah AISI 5125 dengan perlakuan carbonizing untuk meningkatkan kekerasan permukaan. Sedangkan kekerasan pada permukaan roda gigi terlihat 424 HBN dan inti roda gigi 171 HBN. Perbedaan kekerasan ini lah menjadi sebab ketidakmerataan kegagalan pada permukaan pinnion roda gigi. Pinnion roda gigi yang 13 buah mengalami pelepasan material, sehingga mengekspos bagian roda gigi yang lebih lunak. Bagian roda gigi yang lebih lunak ini kemudian mengalami overheating akibat operasional roda gigi dan material sisa permukaan pinnion yang tercampus dengan pelumas. Akibatnya terjadi scoring pada daerah pinnion yang tidak memiliki permukaan keras lagi.

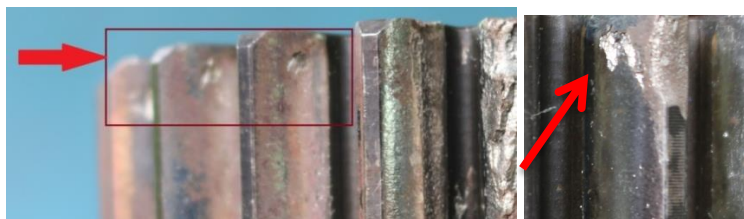
Gambar 6. Pitting

Gambar 6 menunjukkan pitting yang terjadi pada roda gigi. Pitting yang terlihat terjadi pada heel roda gigi pada gigi roda gigi yang tidak mengalami *macrowelding*.

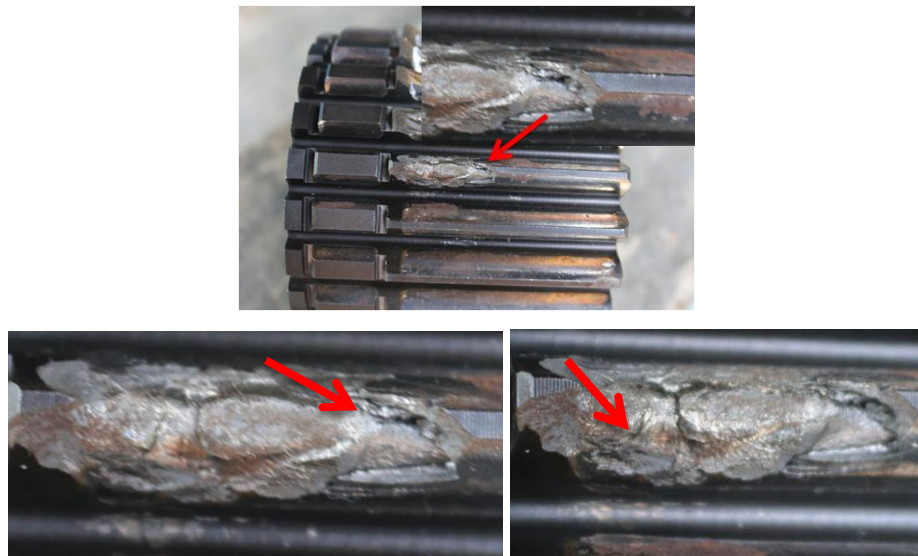
Peningkatan beban disekeliling permukaan pitting pada roda gigi menghasilkan kerusakan lebih lanjut. Kerusakan pada spesimen hanya terjadi pada satu gigi roda gigi pada bagian *toe*. *Secondary crack and pitting* dapat dilihat pada Gambar 7.

Gambar 7. *Secondary Crack*

Pengamatan pada patahan gigi ke-13 yang mengalami scoring, namun tidak di seluruh permukaan pinnionnya, menunjukkan terdapat secondary crack ke arah inti roda gigi. Patahan yang menjalar menuju ke bawah permukaan pinnion roda gigi dan mengindikasikan kegagalan case crushing pada pinnion ke-13. Hal tersebut kemudian didukung oleh keadaan scoring pada 12 pinnion yang mengalami macrowelding akibat overheating. Keadaan scoring ini terbilang unik karena hanya terkonsentrasi pada 13 pinnion roda gigi, sedangkan 11 roda gigi lainnya tidak mengalami kegagalan yang sama. Scoring sendiri dapat terjadi akibat kombinasi dari pembebanan operasi, kecepatan, kontaminasi pelumas dengan material asing dan temperatur operasi, sehingga terjadi alternate welding dan pelepasan material yang biasa disebut dengan scoring. Hal ini kemudian menjadi jelas setelah dilaksanakan pengujian komposisi material dan kekerasan pada roda gigi.

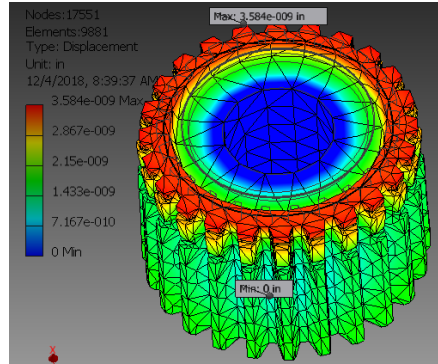
Gambar 9. Displacement Tanpa Pembebanan

Gambar 9 menunjukkan keadaan displacement tanpa pembebanan tambahan. Roda gigi diasumsikan berputar pada kecepatan 10000 deg/s atau 166.66 rpm dengan beban roda gigi itu sendiri.

Pada keadaan berputar, ternyata konsentrasi defleksi pada roda gigi utama melainkan terjadi *foot gear*. Pembebanan ini disebabkan oleh ketebalan root roda gigi pada bagian tersebut yang lebih tipis dan keadaan roda gigi yang lebih pendek. Displacement tertinggi terjadi pada seksi roda gigi dengan permukaan terkecil yaitu sebesar $3.584e-9$ in dan displacement sebaliknya terjadi pada lubang inti (*core*) roda gigi, karena bersentuhan langsung dengan poros drive.

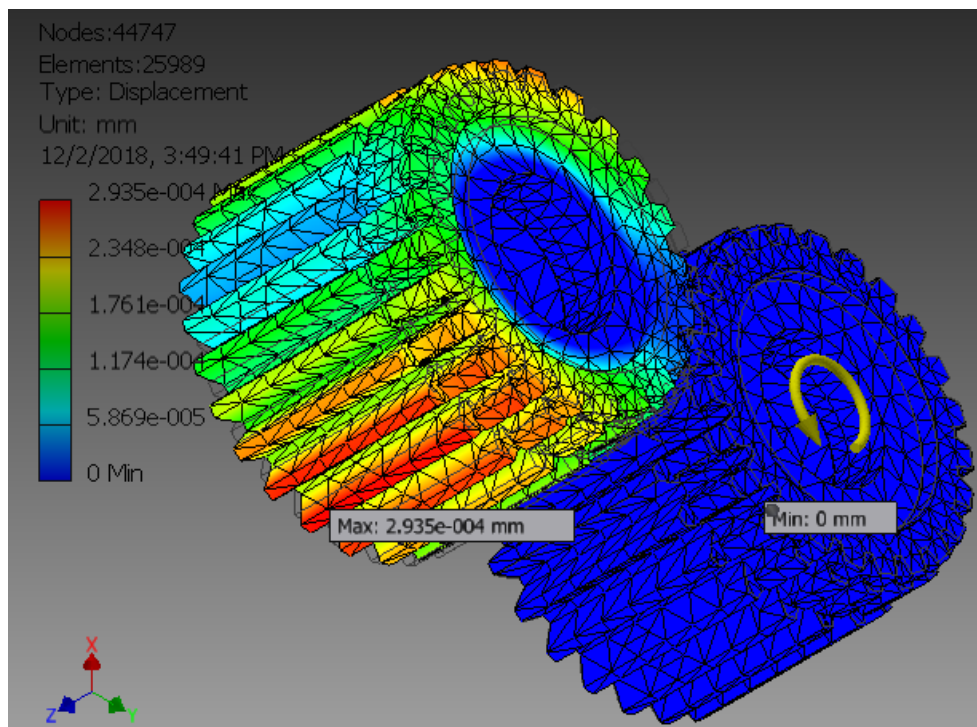
Gambar 10. Displacement Saat Operasi

Sedangkan ketika diperhatikan pada Gambar 10, daerah konsentrasi displacement berubah menjadi lebih merata. Perubahan ini disebabkan oleh geometri roda gigi yang bertemu merupakan bentuk penahan deformasi itu sendiri. Hal ini dapat dilihat dari rendahnya besaran displacement pada roda gigi yang mengalami kontak, dan sebaliknya displacement tertinggi justru terjadi pada areal sisi roda gigi, yaitu sebesar $2.935e-04$ mm sebagai daerah *stress release*.

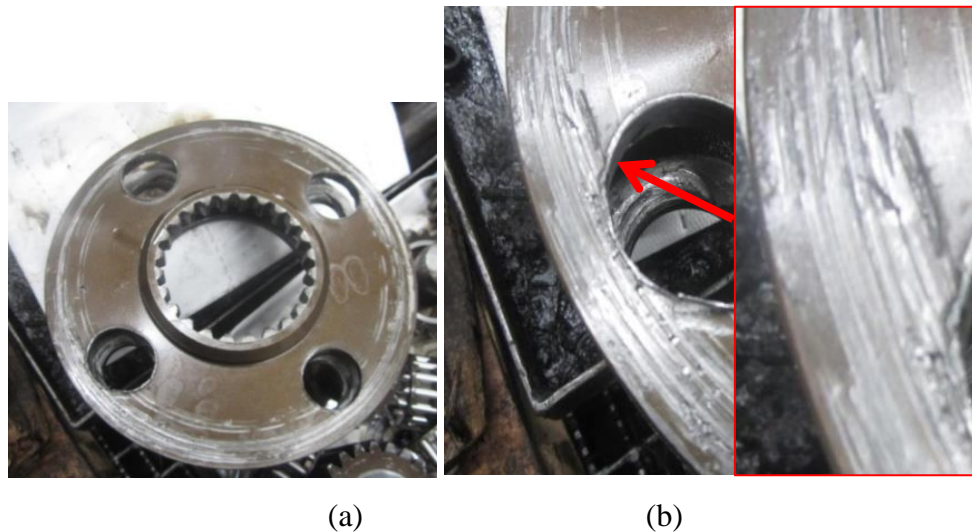
Gambar 11. (a) Aus pada Housing Planetary Gear tidak Uniform (b) Keausan Abrasive

Indikasi terjadinya kontak material keras dengan material keras sangat terlihat jelas pada Gambar 11.

Terdapat beberapa kerusakan pada bagian lain swing drive. Berdasarkan pengamatan terdapat aus abrasif pada housing dan pin planetary dan breakage pada planetary. Dari sini dapat kita ketahui bahwa telah terjadi beban kejut pada housing dan planetary, sehingga menyebabkan patah dan aus. Sedangkan pada pin beban tersebut begitu besar sehingga beban puntir pin melewati kemampuan pin.

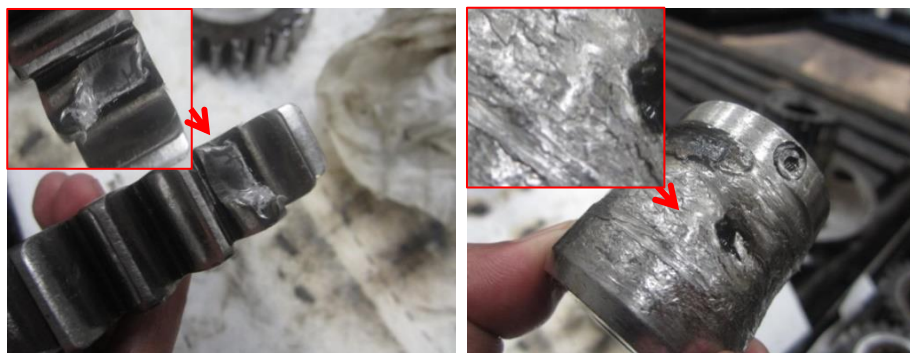
Gambar 12. Cleavage Planet Gear & Dimple Rupture Pin

Patahan cleavage dan *dimple rupture* biasanya disebabkan akibat beban kejut pada benda material keras.
