## IDENTIFIKASI KERUSAKAN BANGUNAN AKIBAT KUMBANG PERUSAK KAYU DI KOMPLEK BINCAU INDAH 1 DESA BINCAU KECAMATAN MARTAPURA KABUPATEN BANJAR

*Identification of Building Damage Caused by Wood-Destroying Beetles in Komplek  
Bincau Indah 1 Bincau Village  
Martapura District Banjar Regency*

**Muhammad Humaidi, Trisnu Satriadi dan Diana Ulfah**

Fakultas Kehutanan Universitas Lambung Mangkurat

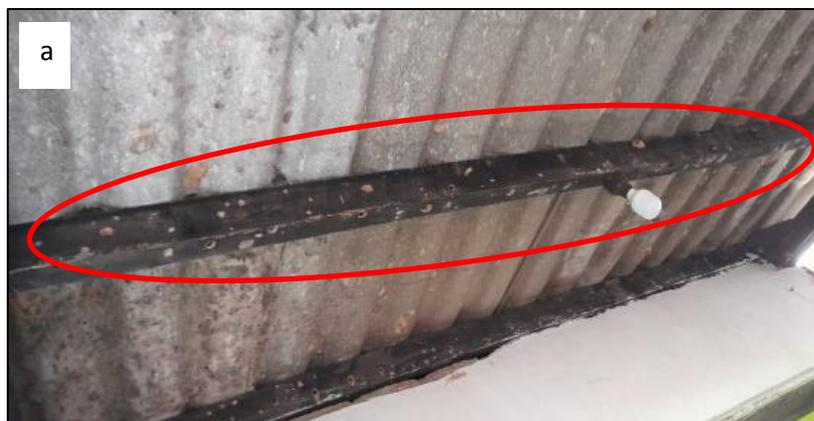
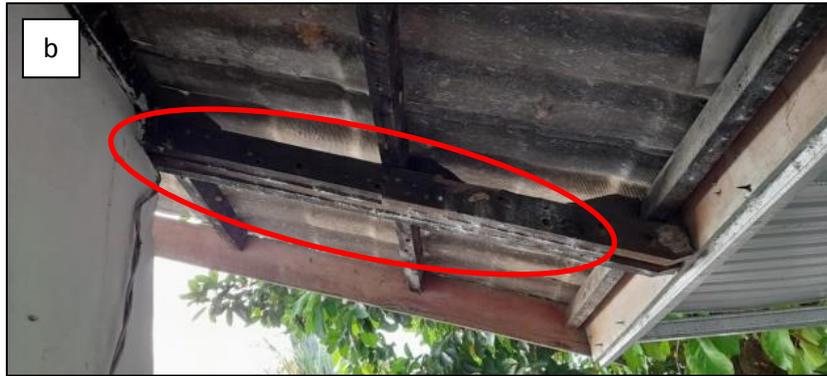
43,97%. Kondisi bangunan pada sampel ini selama  $\geq 30$  tahun tidak pernah ada perbaikan atau renovasi pada bangunannya. Hal ini lah yang menyebabkan lebah tukang kayu atau *Xylocopa virginica* banyak menyerang pada sampel bangunan nomor 10 ini. Serangan lebah tukang kayu pada bangunan nomor 10 dapat dilihat pada Gambar 4.

Gambar 4. Serangan Lebah Tukang Kayu Pada Bangunan Kusen

Hasil penelitian ini agar dapat menjadi bahan informasi bagi masyarakat guna mencegah serangan Lebah Tukang Kayu dan Lebah Berpinggang Benang perlu dilakukan perawatan terhadap bangunan secara berkala misalnya dengan cara pengecatan pada bangunan. Penggunaan kayu pada bangunan harus menggunakan kayu yang memiliki kelas awet yang tinggi agar lebah tukang kayu dan lebah berpinggang benang tidak mudah menyerang.
