## ANALISIS CACAT TEKNIS KAYU LAPIS PADA BERBAGAI KETEBALAN DI PT ELBANA ABADI JAYA TANJUNG TABALONG

*Analysis of Technical Defects of Plywood at Various Thicknesses in PT Elbana Abadi Jaya Tanjung Tabalong*

Vhira Andhyra<sup>1</sup>, Zainal Abidin<sup>1\*</sup>, dan Trisnu Satriadi<sup>1</sup>

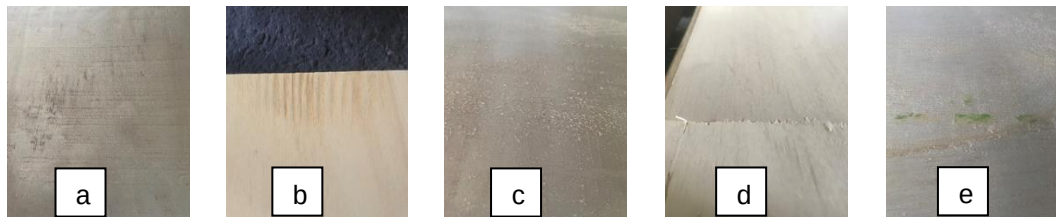
Gambar 2. Cacat teknis: a). Blister; b). Face keriting; c). Face kasar; d). Pecah; e). Noda

Selama masa pengamatan berlangsung terdapat di bagian tengah lembaran *plywood* dan ujung *plywood* yang mengalami blister, cacat tersebut kemungkinan dikarenakan pada saat tahap pengempaan pada suhu yang sangat tinggi terdapat udara yang terperangkap dipermukaan lapisan *plywood* tersebut. Kemungkinan lain yaitu kelalaian para pekerja saat repair yang tidak terlihat adanya blister dipermukaan kayu lapis dan bisa saja terjadi karena pada saat masuk proses *assembling* terdapat temperatur suhu yang sangat tinggi atau terlalu rendah yang menyebabkan kadar air yang terperangkap dilapisan luar kayu lapis cacat teknis face keriting ini disebabkan terlalu lamanya pada saat proses pengempaan berlangsung yang mengakibatkan terdapat sebagian permukaan kayu lapis mengalami face keriting. Cacat teknis face keriting ini juga bukan hanya karena terlalu lamanya pada saat proses pengempaan tetapi dapat terjadi karena jenis kayu yang rendah kadar air. Selain itu, saat masuk ketahap repair itu lolos perbaikan, maka dari itu pada saat greading kayu lapis terdapat banyak face keriting.

Face kasar yaitu kondisi tidak rata pada permukaan *plywood* yang menyebabkan mata pisau tidak mengenai permukaan *plywood* atau struktur log kayu yang tidak bagus pada saat proses pengupasan di mesin *rotary*. Cacat face kasar terjadi karena beberapa faktor antara lain ketajaman mata pisau yang telah berkurang, mesin yang sudah tua dimana mengalami beberapa kerusakan-kerusakan kecil, atau pada saat masuk

kedalam mesin sander permukaan sander dan permukaan lapisan *plywood* sama-sama tidak bersentuhan dikarenakan lapisan *plywood* yang terlalu tipis. Penyebab terjadinya teknis cacat pecah ini dapat dikarenakan pada saat penyiapan vinir berlangsung kurang baik, juga terdapat pekerja yang ceroboh pada saat repair berlangsung. Cacat teknis pecah ini dapat dibidang lentur karena dengan ukuran 3,0 mm ini yang sangat tipis, tetapi dapat dilihat cacat teknis pecah ini sangat rentan terjadi karena bukan hanya lentur dan sangat tipis tetapi sering mudah pecah. Noda cacat pada permukaan *plywood* dapat terjadi Karen noda minyak, lem, dempul dan oli. Cacat noda terjadi saat proses produksi berlangsung, dimana oli atau minyak mengenai permukaan *plywood* pada saat *plywood* melewati mesin. Hal ini sesuai dengan pernyataan Abidin *et al* (2013) bahwa cacat teknis noda dapat disebabkan karena sisi pelumas mesin atau dempul pelarut thinner yang mengenai *plywood*.

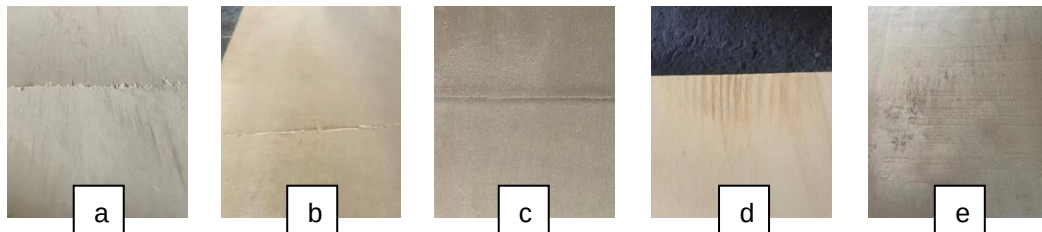
Gambar 4. Cacat teknis: a). Pecah; b). Retak; c). Overlap; d). Face keriting; e). Blister

Cacat teknis pecah dan retak hampir mirip, hanya berbeda dari segi ukuran saja. Cacat teknis retak masih kerusakan masih dalam ukuran kecil sedangkan cacat pecah yaitu cacat yang dimulai dari retak yang kemudian membesar sehingga menjadi pecah. Cacat teknis retak dan pecah terjadi karena pori-pori *plywood* yang memiliki celah sehingga pada saat masuk ke mesin *hot press* celah tersebut membesar (Fauzan, 2016). Selain itu penyiapan vinir yang kurang hati-hati dan pekerja yang ceroboh saat repair memungkinkan terjadinya retak dan pecah (Abidin et al., 2013). Cacat overlaps sangat mempengaruhi kualitas kayu dan terlihat nyata secara visual. Cacat overlaps merupakan keadaan dimana peletakan kayu lapis menghimpit lapisan vinir yang lain. Menurut Burhanuddin (1987) cacat overlaps disebabkan oleh *roll dryer* dengan kadar air terlalu rendah, penyambungan yang kurang

baik pada mesin compusser, penyambungan yang tidak berfungsi secara baik pada *glue spreader* dan kerusakan pada bagian repair face atau back. Face keriting yang ditemukan disebabkan karena pengempaan yang berlangsung terlalu lama, kadar air yang dimiliki kayu rendah sedangkan blister terjadi karena suhu yang terlalu tinggi atau terlalu rendah sehingga kadar air terperangkap dalam lapisan luar kayu lapis.

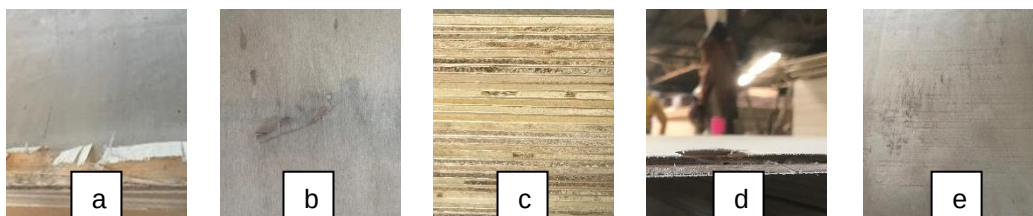
Gambar 6. cacat teknis: a). Delaminasi; b). Sander mark; c). Sisi berlubang; d). Core kurang panjang; e). Blister

Deliminasi merupakan keadaan perekat yang tidak merata pada bagian tepi kayu lapis. Cacat ini disebabkan karena peleburan perekat yang secara otomatis mengeluarkan perekat dengan sendirinya (mesin yang eror) atau tidak meratanya vinir yang masuk kedalam mesin *glue spreader*. Sander mark ditandai dengan bekas sander berupa benjolan atau gelombang yang ditemukan pada permukaan kayu lapis. Kemungkinan sander mark disebabkan karena ketebalan kayu yang tidak rata dan terdapat benda asing yang menempel pada kayu lapis sehingga menimbulkan bekas sander yang kelihatan secara visual. Cacat teknis berlubang ditandai dengan ditemukannya lubang-lubang kecil pada sisi kayu lapis.

Cacat ini muncul karena pengovenan dengan suhu tinggi yang terlalu lama, sehingga kadar air yang terlepas terlalu banyak. Hal tersebut mengakibatkan penyusutan sehingga sisi vinir terbuka terlalu besar dan saat masuk mesin *double sizer* masih ada bagian core yang tersisa. Selain itu vinir yang dikeuarkan pada saat masih panas dari mesin hot pres dapat menyebabkan sisi berlubang. Core kurang panjang merupakan kondisi lapisan tengah sama panjang dengan lapisan lainnya sehingga bagian ujung tampak kosong. Cacat tersebut terjadi karena beberapa faktor seperti setting pisau kebiri kurang panjang, setting ganggi salah, adanya sambungan yang kurang baik pada compusser, tidak merata penyusunan *glue*

*spreader* dan double saw setting yang tidak siku (Abidin *et al.*, 2013). Sedangkan blister terjadi karena suhu yang terlalu tinggi atau terlalu rendah sehingga kadar air terperangkap dalam lapisan luar kayu lapis.

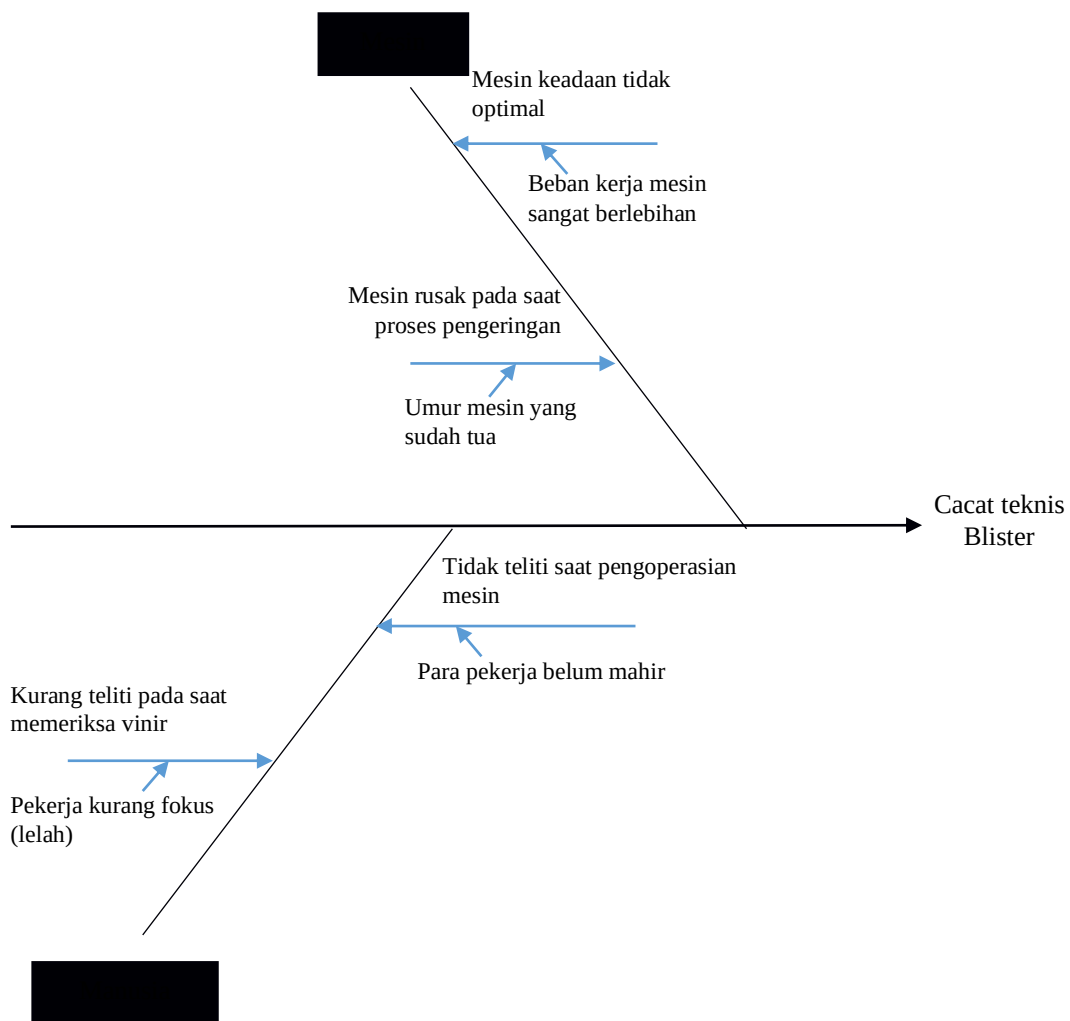
Gambar 7. Diagram Sebab Akibat pada Cacat Blister

Berdasarkan hasil analisis diagram sebab akibat ditemukan bahwa permasalahan utama dalam kecacatan kayu lapis yaitu blister. Blister memperoleh nilai tertinggi pada ketebalan 3,0 mm dan masuk dalam cacat kelima besar pada ketebalan 3,6 mm dan 8,2 mm. Blister disebabkan karena 2 faktor yaitu

manusia dan mesin. Kurang telitinya pekerja dan belum mahirnya menggunakan mesin mengakibatkan produk mengalami cacat. Selain itu kurang teliti saat pemeriksaan vinir dan kelalaian dalam bekerja memberikan dampak negatif bagi produk yaitu kualitas kayu lapis yang dihasilkan kurang maksimal.

Saran yang dapat disampaikan kepada perusahaan yaitu karena blister termasuk dalam lima besar dalam ketiga ketebalan selama pengamatan maka adanya tindakan perbaikan dengan melakukan *training* kepada operator mesin dan sekaligus memberikan buku SOP penggunaan mesin yang tepat untuk meminimalisir kecacatan yang terjadi selama proses produksi berlangsung dan untuk karyawan yang sudah berpengalaman pun sekiranya mendapatkan penyegaran secara berkala. Selain itu dapat dilakukan penelitian lanjutan dengan menganalisis jenis kecacatan kayu lapis dengan ketebalan yang lain dan dapat juga menganalisis jenis kecacatan kayu menggunakan uji laboratorium dengan menggunakan metode yang sama.
