ANALISIS KEGAGALAN OPERASI *COOLING TOWER FAN UNIT 2B* PLTU ASAM ASAM

Andhika Bayu Oktavianto¹⁾, Mastiadi Tamjidillah²⁾

^{1,2}Program Studi Teknik Mesin

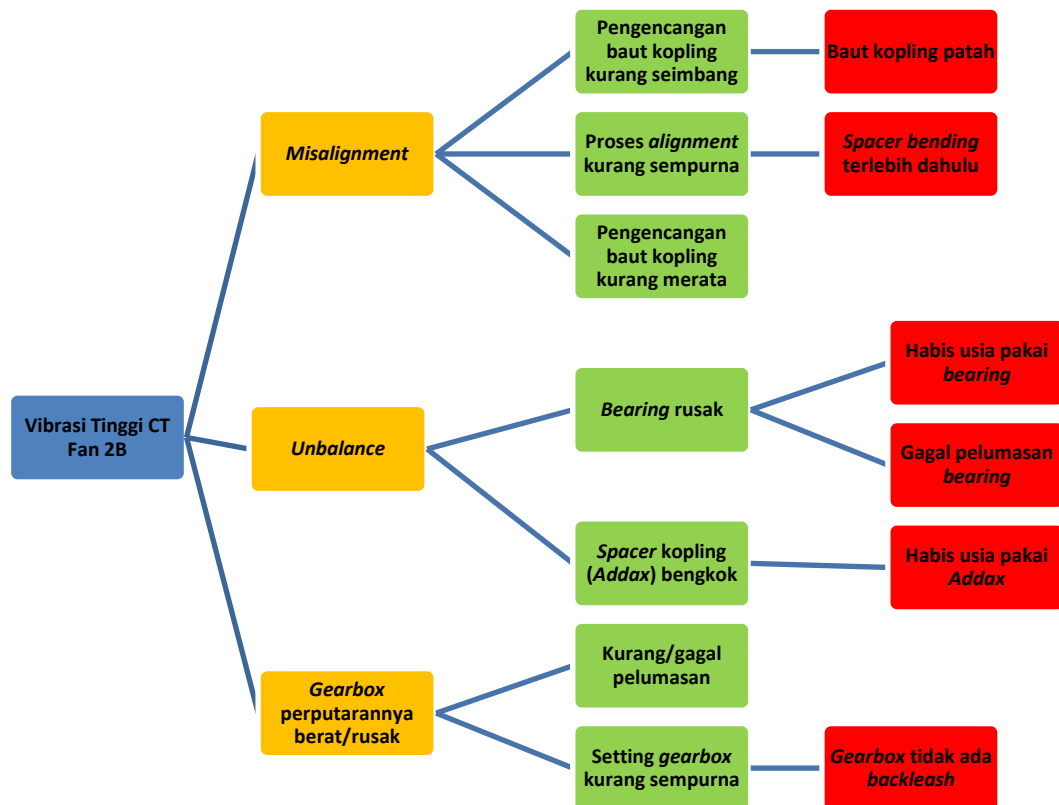
Gambar 9. Fishbone Diagram

Dari Gambar 9 diketahui bahwa kerusakan dari *part – part cooling tower* kemungkinan terbesar disebabkan oleh *misalignment*, sedangkan bearing rusak, *spacer addax* bengkok, ataupun *gear* yang rusak hanyalah merupakan perpanjangan dari penyebab utamanya yaitu *misalignment*. Hal tersebut didukung juga dengan analisis dari spektrum vibrasi yang ditunjukkan seperti pada Gambar 10.

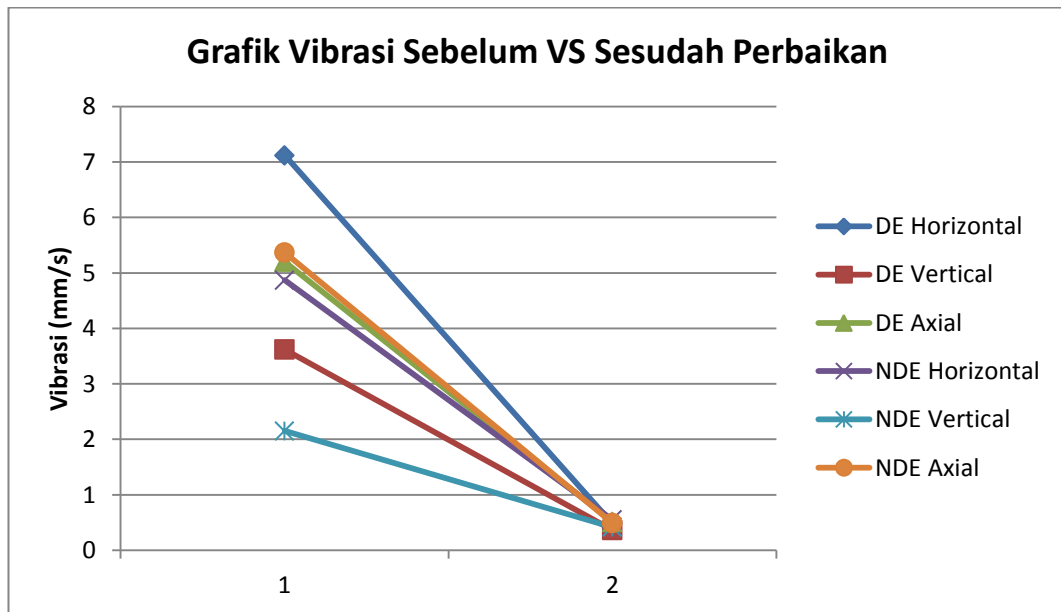
DE		NDE		Kategori
	Sebelum	Setelah	Sebelum	Setelah	
<i>Horizontal</i>	6,37~7,12	0,479	4,87~4,87	0,55	A
<i>Vertical</i>	3,37~3,62	0,364	1,75~2,15	0,416	A
<i>Axial</i>	5,2~4,38	0,51	5,37~4,54	0,492	A

Gambar 12. Grafik vibrasi sebelum vs sesudah perbaikan

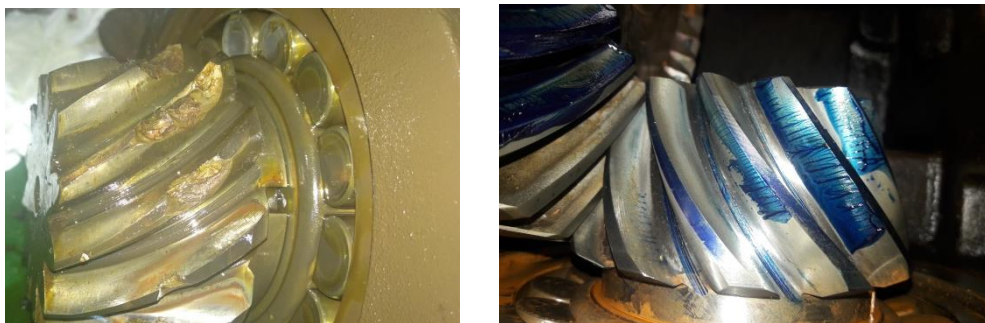
Gambar 13. Pinion Gear sebelum (kiri) dan sesudah (kanan) perbaikan

Permasalahan	Upaya Perbaikan/Penggantian
<i>Misalignment</i>	<ul style="list-style-type: none"> - <i>Alignment</i> ulang dengan <i>spacer</i> baru - Menyeimbangkan pengencangan baut kopling
<i>Unbalance</i>	<ul style="list-style-type: none"> - Mengatasi akar – akar penyebab <i>misalignment</i> - Mengganti <i>spacer</i> dengan yang tidak <i>bending</i> - Mengganti <i>bearing</i> dengan yang baru
Putaran <i>gearbox</i> berat	<ul style="list-style-type: none"> - Mengganti <i>gearbox</i> lama (rusak) dengan yang lebih layak - <i>Setting</i> ulang <i>centris gearbox</i>, area sentuh <i>gear</i>, dan <i>backlash</i> - Lebih memperhatikan <i>level</i> oli pelumas <i>gearbox</i>

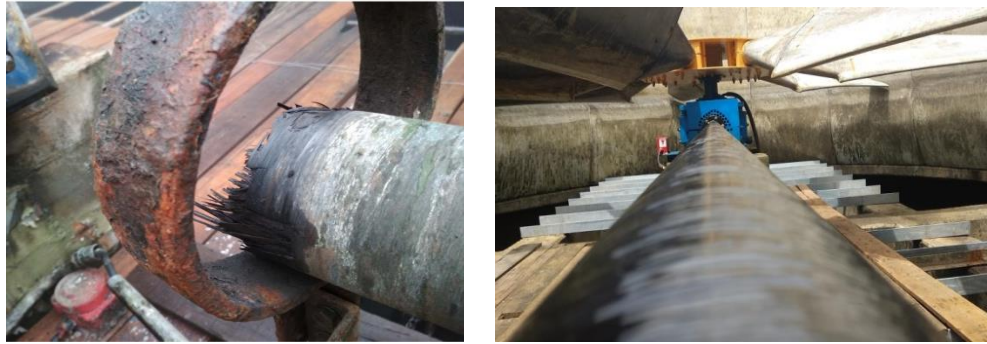
Ketika sebuah *cooling tower* mengalami *misalignment* saat beroperasi, maka bisa diperkirakan akan terjadi deformasi pada bagian yang mengalami beban puntir dan *reaction force* paling besar yang pada kasus ini hingga terjadi kegagalan operasi yang ditandai dengan patahnya *spacer coupling cooling tower*.

Selain karena beban puntir berlebih pada *spacer coupling*, patahnya *spacer coupling* tersebut didukung pula dengan kekuatan material yang lebih lemah dari sisi tegangan yang dapat ditahan dibandingkan dengan *part cooling tower* yang lain, karena *spacer coupling cooling tower* tersebut terbuat dari *carbon fibre composite*.

Gambar 14. *Spacer Coupling* sebelum (kiri) dan sesudah (kanan) perbaikan
