## ANALISA KEGAGALAN KOMPONEN DRIVE PINION GEAR PADA SWING MOTOR EXCAVATOR CATERPILLAR 349D

Andi Fatkurocman<sup>1)</sup>, Ach. Kusairi Samlawi<sup>2)</sup>

Program Studi Teknik Mesin

Fakultas Teknik Universitas Lambung Mangkurat

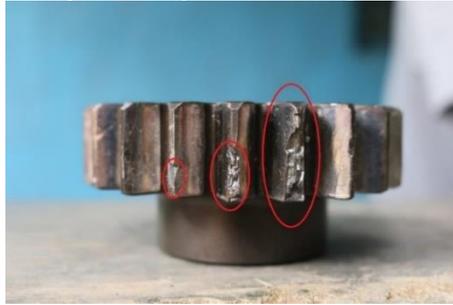
Penelitian ini dilakukan karena adanya penemuan komponen *drive pinion gear* yang mengalami kegagalan berupa hancurnya gigi pada bagian terluarnya. *Drive pinion gear* sendiri merupakan sub komponen penyusun *swing motor* pada *swing device* excavator yang berfungsi meneruskan gaya yang diterima dari *drive shaft* untuk disalurkan menuju *inner gear* melalui *planetary gear*.

Gambar 1. Kegagalan Pada Drive Pinion Gear

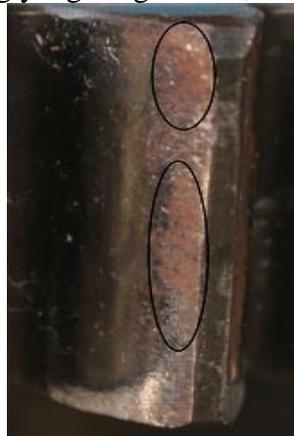
Korosi yang dapat menyebabkan terjadinya pitting dan kerusakan pada permukaan roda gigi, kerusakan diawali dari perubahan warna pada permukaan dan munculnya lubang lubang yang sangat kecil, bisa dilihat pada Gambar 7.

Gambar 7. Korosi

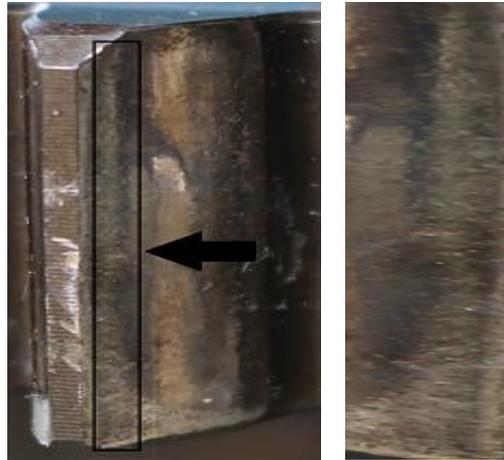
*Scoring* yang berkembang di bagian atas dari pitch line atau lebih tepatnya di area addendum, bermula dari lubang lubang berukuran kecil yang kemudian berubah menjadi besar akibat kontak gear secara langsung bisa dilihat pada Gambar 8.

Gambar 8. *Scoring*

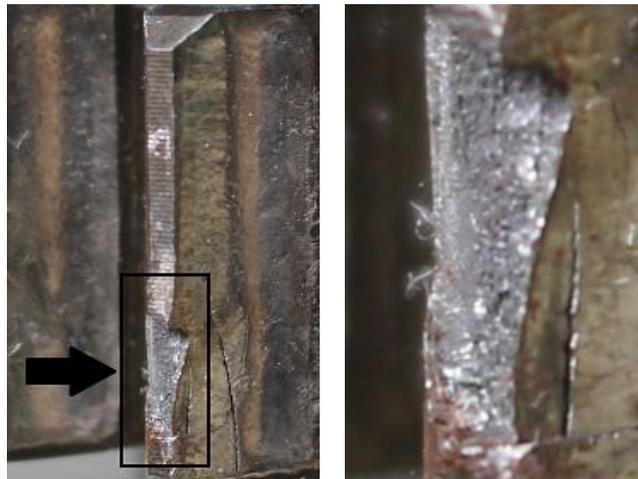
*Moderate pitting* yang terjadi pada roda gigi mengakibatkan puing logam yang terlepas menjadi material kontaminan. jika roda gigi tersebut terus digunakan maka akan mengakibatkan pecahan yang lebih besar pada permukaan bisa dilihat pada Gambar 9.

Gambar 9. *Moderate pitting*

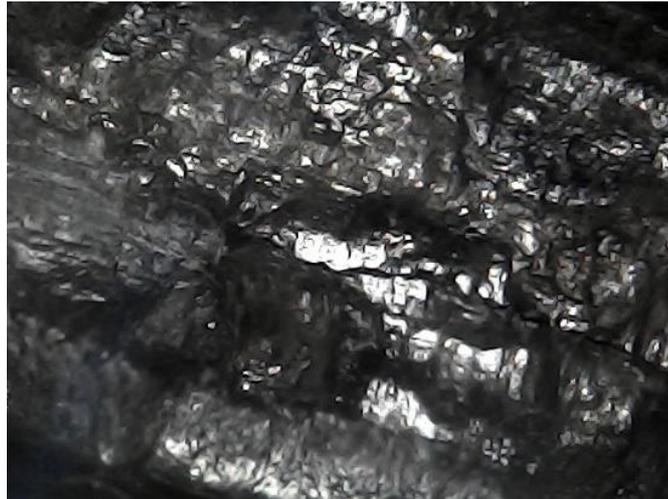
Dari hasil yang didapat tidak dijumpai patahan ductile dan brittle pada daerah *defect*, selanjutnya juga tidak dijumpai titik awal / inisiasi retak dan juga arah rambat retak sehingga besar kemungkinan bahwa patahan terjadi bukan diakibatkan beban *fatigue* bisa dilihat pada Gambar 10.

Gambar 10. Hasil Foto Makro Area *Defect*

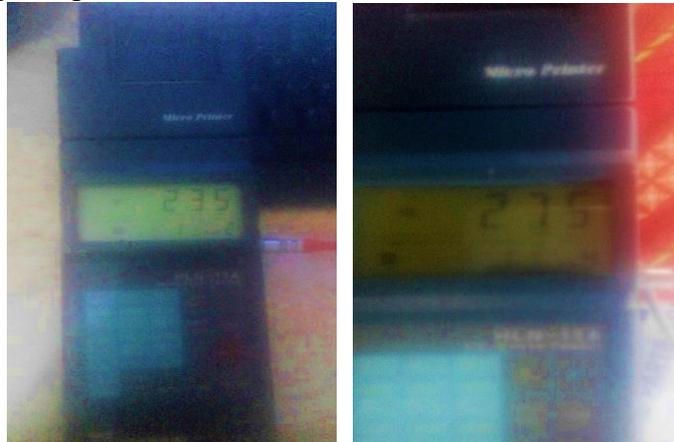
Gambar 14. Hasil Pengujian Kekerasan

Dari hasil uji kekerasan yang telah dilakukan pada dua titik maka didapatkan nilai kekerasan bahan sebesar 235 BHN dan 275 BHN.

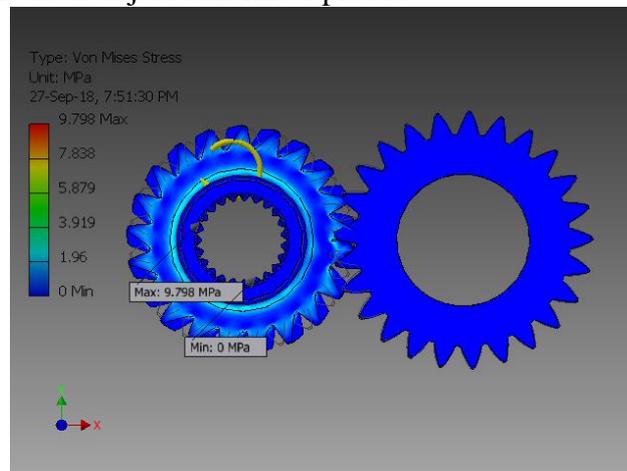
Gambar 15. Hasil *Von Misses Stress*

Anak panah pada Gambar 15 menunjukkan daerah yang mengalami tegangan *von misses strees* dengan nilai tegangan maksimum sebesar 9,798 MPa jika dibandingkan dengan nilai maksimal tegangan luluh material yang nilainya 790 MPa maka tegangan yang terjadi masih lebih kecil terhadap kemampuan material ( 9,798 MPa < 790 MPa ). Berdasarkan data diatas dapat diketahui bahwa pada saat pembebanan tidak terjadi deformasi plastis.

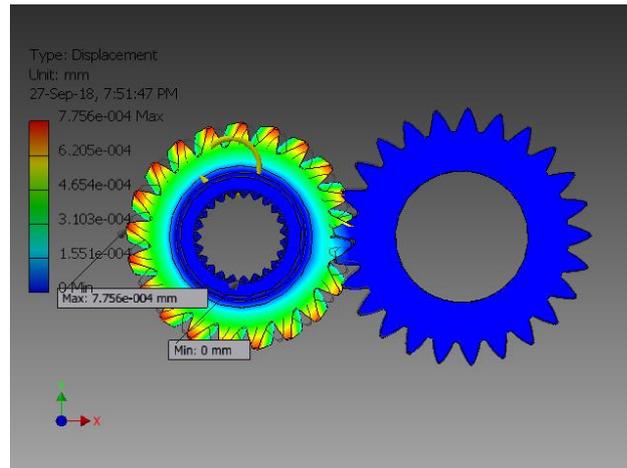
Gambar 16. Hasil *Displacement*

Anak panah pada Gambar 16 menunjukkan daerah yang mengalami *displacement* terbesar dengan nilai 7,75 mm. dari hasil simulasi dapat diketahui bahwa nilai *displacement* akan semakin kecil jika kontak antara roda gigi satu dengan roda gigi yang lain sangat presisi, sebaliknya nilai *displacement* akan menjadi besar jika kontak antara roda gigi satu dengan roda gigi yang lain tidak presisi. Dilihat dari hasil simulasi maka Gambar yang mengalami *displacement* kebanyakan terjadi pada bagian ujung roda gigi dan hal ini sesuai dengan *defect* atau cacat yang didapati pada spesimen yang langsung diambil dari lapangan.

Dari hasil *displacement* pada simulasi stress analysys (Gambar 16) didapat posisi defect terjadi pada ujung roda gigi bagian terluarnya hal yang sesuai dengan komponen yang didapat langsung dari main dealer PT. Trakindo Utama.

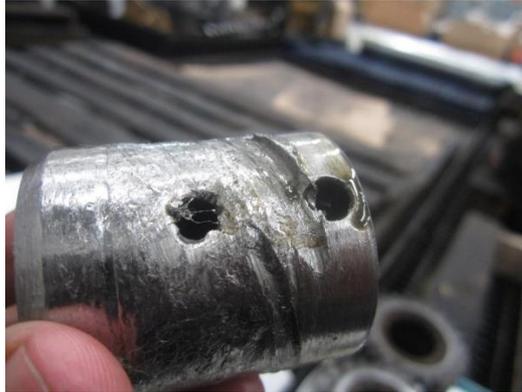
Gambar 18. *Defect Pada Pin Planetary*

Defect terjadi pada komponen pin planetary akibat panas yang didapat tidak dapat disirkulasikan dengan baik. Akibat dari panas tersebut yaitu terjadi pengikisan pada diameter pin planetary.

Dari akibat pengikisan itulah *pin* tidak bisa menjalankan fungsinya sebagai dudukan *planetary gear* sehingga putaran *planetary* tidak lembut. Jika planetary mengalami kocak maka kontak antara roda gigi dengan roda gigi yang lain cenderung tidak presisi lagi sehingga dapat menimbulkan benturan yang dapat mengakibatkan patahan. Hal itu dibuktikan pada Gambar 19.

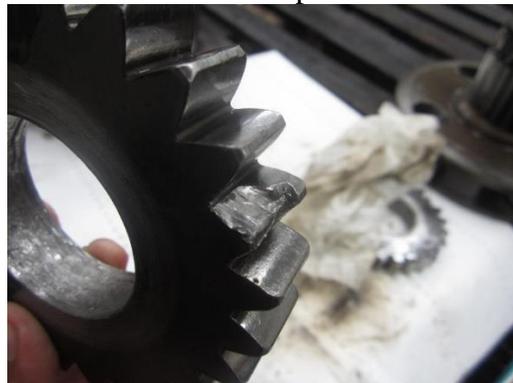
Gambar 19. *Defect Pada Planetary Gear*

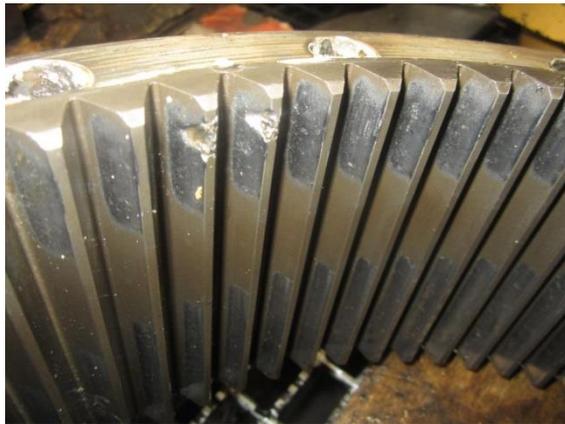
Dampak dari planetary yang mengalami kocak juga terjadi *defect* pada *ring gear*. Hal itu dapat dilihat dari Gambar 20.

Gambar 20. *Defect Pada Ring Gear*

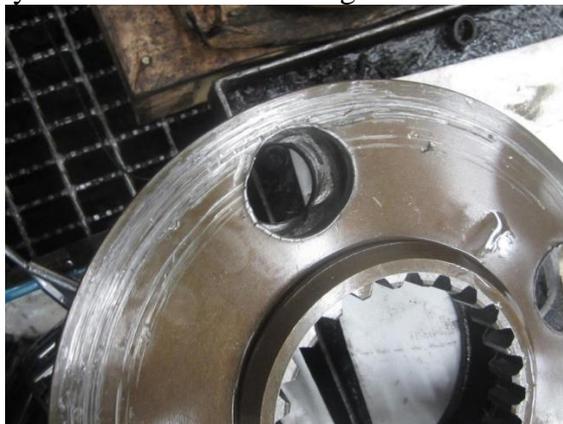
Gambar 21 diketahui bahwa *gear housing* mengalami gesekan dan terjadi pengikisan yang cukup banyak dan juga pada diameter *bore* nya terlihat bahwa bentuk dan ukurannya sudah tidak sesuai dengan ukuran diameter *pin*.

Gambar 21. *Defect Pada Gear Housing*
