ANALISA KEGAGALAN POROS RODA BELAKANG (STUDI KASUS) PADA TRUK X

FAILURE ANALYSIS OF REAR WHEEL AXIS (CASE STUDY) ON TRUCK X

Hajar Isworo¹⁾, Widya Agung Pratama²⁾

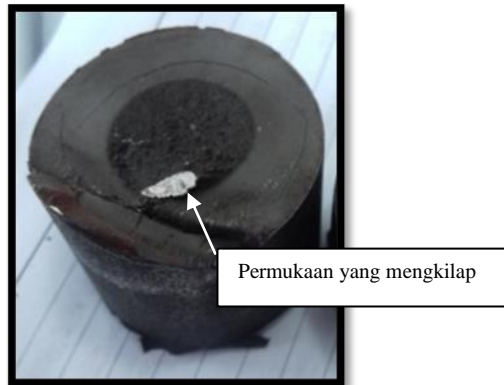
Gambar 8. Pengamatan Visual

Dari hasil pengamatan visual didapat adanya permukaan yang mengkilap yang merupakan ciri-ciri akhir patahan serta terjadi deformasi plastis sebesar 1mm seperti yang diperlihatkan pada Gambar 8 dan Gambar 9.

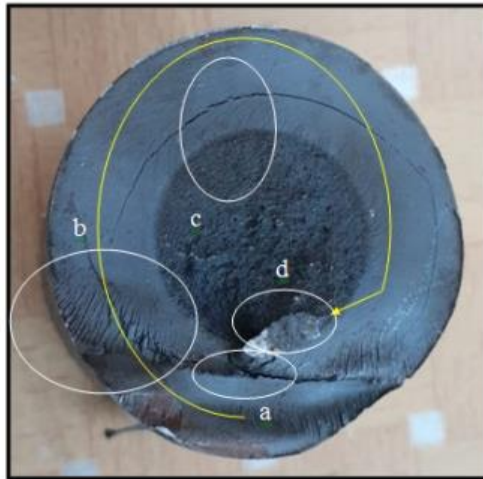
Gambar 10. Arah Patahan Pada Poros

Dari Gambar 10 didapat beberapa area yaitu: area retakan (a), area perambatan retak (b) dan area dugaan akhir (d). Awalnya dari patahan poros tersebut diketahui kondisi mula-mula berupa adanya *beachmark* yang menandakan perambatan dari patahan dan juga bagian yang mengkilap yang menandakan akhir patahan.. Dari Gambar 10 pada bagian tengah terlihat adanya retakan (a) yang menjadi awal penyebab terjadinya patahan, dan adanya *beachmark* searah dengan perambatan retakan (b) dan diakhiri pada daerah yang mengkilap (d) yang menandakan arah dari patahan, sehingga arah patahan berputar seperti pada Gambar 10.

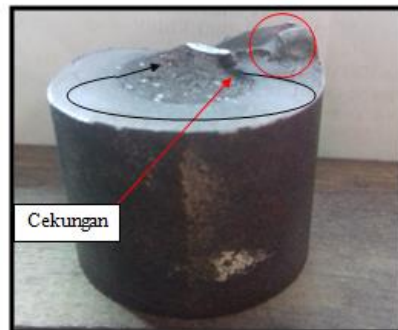
Gambar 11. Tampak Samping Dari Poros Roda Belakang

Poros roda belakang tampak samping, dimana terlihat adanya cekungan kedalam (tanda panah) diduga sebagai awal terjadinya patahan, setelah itu bergeser ke arah daerah yang terdapat *beachmark* (tanda lingkaran) ditunjukkan pada Gambar 11.

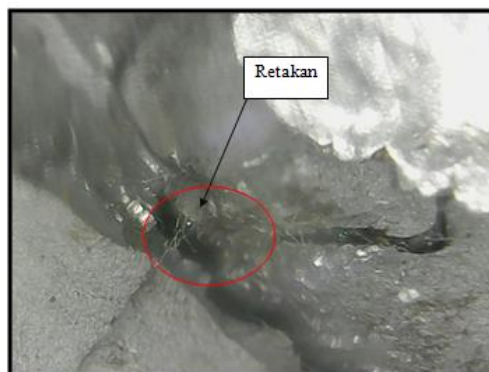
Gambar 12. Area Retakan

Dari hasil pengamatan makro pada Gambar 12 yang diambil dari Gambar 10(a) terlihat adanya retakan. Retakan ini merambat perlahan akibat pembebanan berulang sehingga ter deformasi plastis. Retakan sendiri tercipta karena adanya rongga dan bentuk dari rongga dipengaruhi oleh tegangan yang bekerja pada material. ini merupakan ciri-ciri jenis patahan model *dimple* yang menunjukkan material tersebut tergolong *ductile* (ulet).

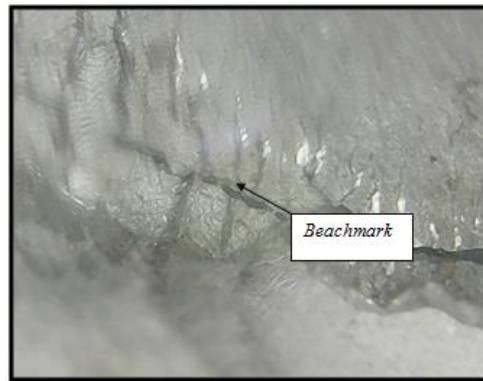
Gambar 13. Area *Beachmark*

Dari hasil pengamatan makro pada daerah b Gambar 10 menunjukkan daerah *beachmark*. *beachmark* ini tercipta karena adanya pembebanan berulang dan merupakan ciri-ciri dari *fatigue*. yang dimana pembebanan berulang beban dibawah kekuatan material dan menimbulkan kelelahan pada material. Seperti yang ditunjukkan pada Gambar 13.

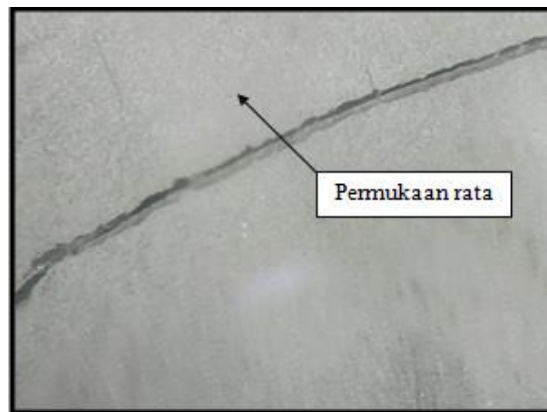
Gambar 11. Area Dengan Permukaan Rata

Dari pengamatan makro daerah c pada Gambar 10 didapat daerah akhir patahan cenderung rata seperti yang terlihat, hal ini disebabkan oleh kecepatan rambatan retakan yang tinggi akibat adanya pembebanan yang melebihi batas kemampuan material. Menurunnya kemampuan material disebabkan oleh adanya retakan yang merambat sehingga terjadi konsentrasi tegangan. Adanya konsentrasi tegangan ini dapat memicu terjadinya patah saat mengalami pembebanan.
