# Kajian Pengaruh Geometri Jalan Angkut Terhadap Produktivitas di PT. Karebet Mas Indonesia, Site Kutai Energi Kalimantan Timur

## Study Of The Effect of Haul Road Geometry on Productivity at PT. Karebet Mas Indonesia, Site Kutai Energy East Kalimantan

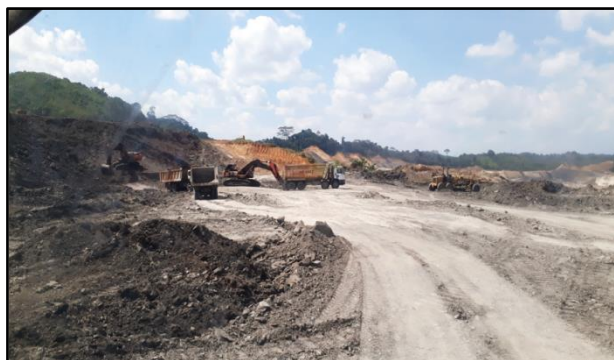
Gambar-3. Kondisi front penambangan

Dari hasil pengamatan dilapangan diketahui bahwa jumlah alat yang digunakan yaitu 2 unit ekskavator dan 15 unit dumptruk. Alat tersebut digunakan untuk mengangkut tanah penutup atau *Over Burden* Ke *disposal* dengan jarak kurang lebih 1.355 km (Gambar-3). Pada kegiatan penambangan di PT. KMI dilakukan penggalian material terlebih dahulu kemudian melakukan persiapan *front* (*prepare loading point*), setelah itu dilanjutkan dengan pemuatan material (*start loading*)

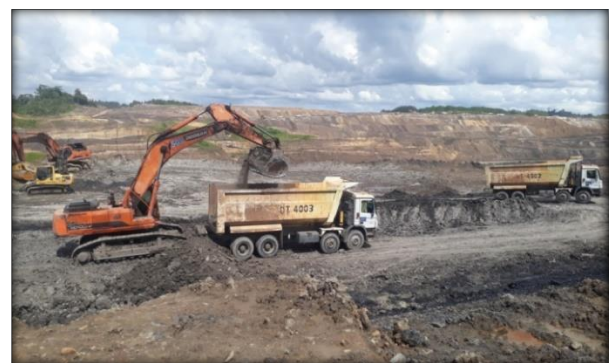
Gambar-4. Pola Pemuatan

Pola pemuatan yang digunakan dilapangan disesuaikan dengan keadaan *front* ataupun tingkat penggalian antara alat memuat serta alat angkut. Pola pemuatan yang digunakan yakni pola *top loading* dimana ekskavator menempatkan ataupun memposisikan dirinya diatas jenjang ataupun dump truck lebih rendah dari perlengkapan memuat (Gambar-4). Pola antrian buat pemuatan bersumber pada jumlah penempatan truck merupakan *single back up* dimana dump truck hendak memposisikan dirinya buat dimuati material di satu tempat, sebaliknya truck selanjutnya akan menunggu truck awal diisi hingga penuh.

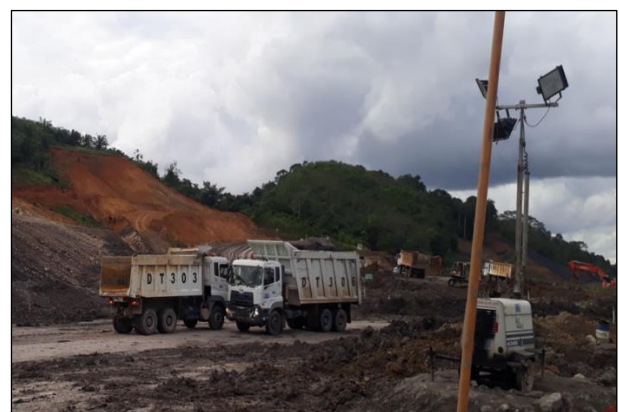
Gambar-5. Kondisi Pemuatan Material

Kegiatan pengangkutan material *overburden*, dari *front* penambangan menuju *disposal* area menggunakan tiga merek atau 3 jenis *dump truck* yang berbeda, yaitu CWB, Scania, dan Mercedes Benz dengan total alat muat sebanyak 15 unit. Dimana CWB 9 unit, Scania 3 unit dan Mercy 3 unit. Adapaun proses pengangkutan material dapat dilihat pada Gambar -5.

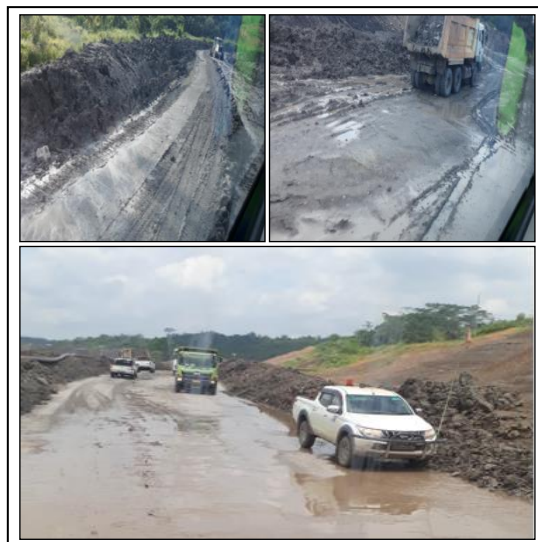
**Gambar-6.** Kondisi Jalan Angkut

Kondisi jalan angkut dari *front* penambangan cukup baik, material jalan angkut tersebut didominasi oleh material lempung berpasir (*sandy clay*). Pada saat hujan turun kondisi jalan akan menjadi licin, yang mengakibatkan

*dump truck* tidak bisa melanjutkan pemuatan material terutama *dump truck* Mercedes Benz, yang sangat sensitif dengan licinnya jalan.

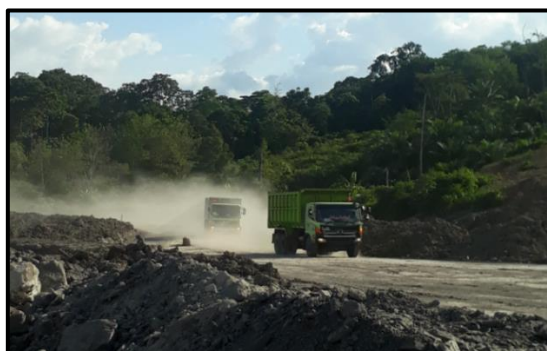
**Gambar-7.** Kondisi Jalan Angkut Pada Saat Kemarau

Pada saat musim kemarau atau terik matahari kondisi jalan angkut akan berdebu sehingga menghalangi pandangan *driver dump truck* pada saat di jalan hauling sehingga berpengaruh terhadap kecepatan *dump truck* (Gambar-7).

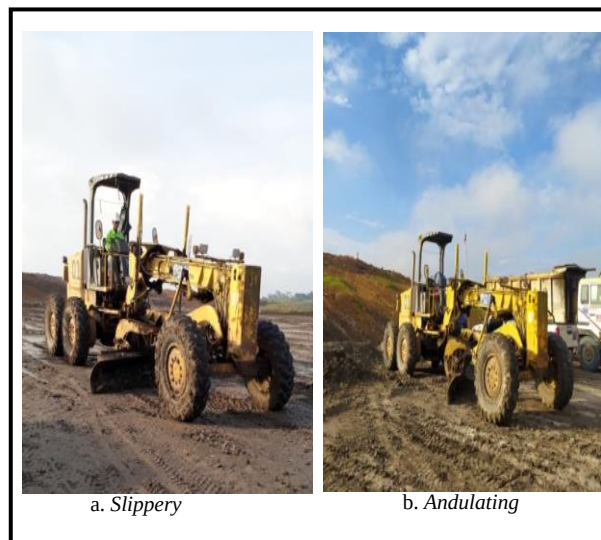
**Gambar-8.** Perawatan Jalan Menggunakan *Grader*

Untuk perawatan jalan alat yang digunakan yaitu *Grader* baik pada saat jalan licin (*slipery*) dan juga pada jalan bergelombang (*andulating*) akibat beratnya beban atau *dump truck* yang melewati jalan tersebut. Jumlah jalur yang digunakan adalah 2 lajur. Perawatan jalan angkut dapat dilihat pada Gambar-8.

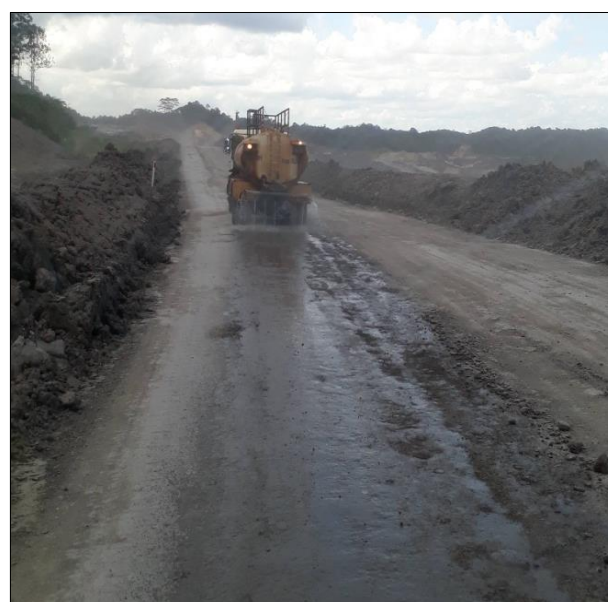
**Gambar-9.** Perawatan Jalan Untuk Optimalisasi Pemuatan Material

Selain menggunakan *grader* perawatan jalan juga menggunakan *water truck*, untuk menyirami jalan angkut atau jalan *hauling* agar debu tidak beterbangan pada saat kendaraan alat angkut muat material dari *front* penambangan ke *disposal*. Berikut merupakan perawatan jalan menggunakan *water truck* untuk mengoptimalkan proses pemuatan material dapat dilihat pada Gambar-9.
