## **MONITORING GANGGUAN PADA *RECLOSER* DI PT. PLN (PERSERO) ULP RAJAPOLAH, TASIKMALAYA**

### **ABSTRACT**

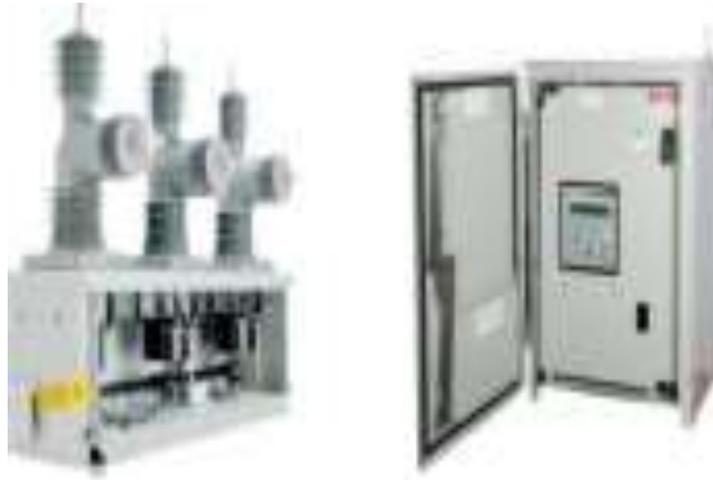
**Gambar 1. 1** Bentuk Recloser

Recloser adalah alat pengaman untuk mendeteksi arus berlebih oleh hubungan pendek antara phase atau antara phase dan bumi. Recloser ini menginterupsi arus dan secara otomatis menutup pada interval waktu yang dapat disesuaikan. Jika Anda mengatur interval recloser ke 1-5 detik dan interval recloser ke 2-10 detik, pada trip ke-3 recloser akan otomatis terbuka karena kegagalan permanen. Alasan memakai recloser adalah untuk dapat melindungi jalur distribusi karena recloser adalah alat yang sangat berperan penting dalam menghubungkan gardu induk dan pusat beban. Dengan recloser PT PLN dapat meningkatkan kepercayaan publik karena dapat bermanfaat bagi kehidupan masyarakat dalam kehidupan sehari-hari.[3]

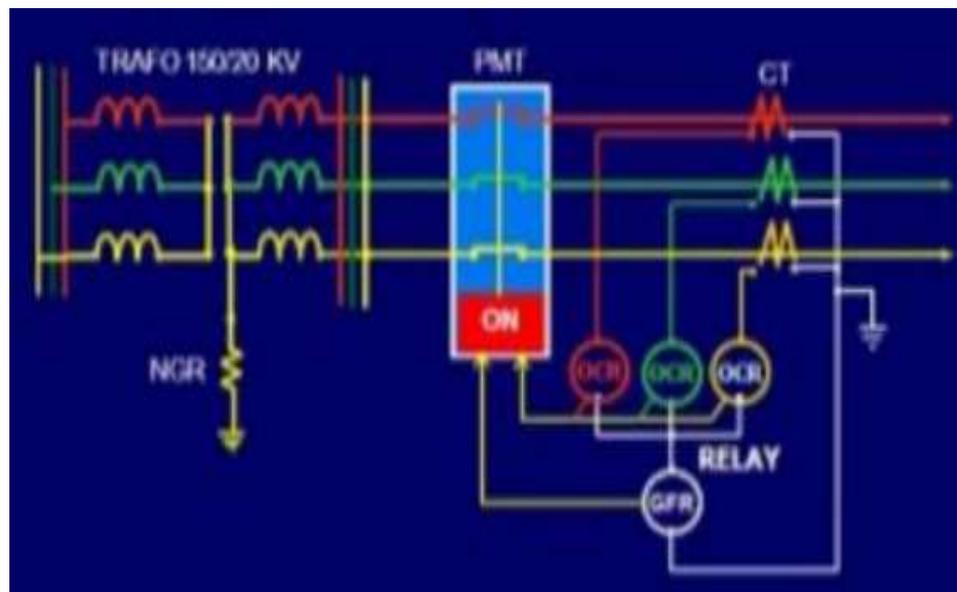
1. Wiring diagram *Over Current Relay (OCR)* serta *Ground Fault Relay (GFR)*  
Relai dapat mulai beroperasi jika arus dikirim melaluinya melebihi nilai yang diizinkan atau maksimum (pengaturan arus atau pengaturan waktu tertentu). Berdasarkan kenaikan arus yang telah diidentifikasi relai, OCR akan berfungsi.

**Gambar 4. 1** Wiring Diagram Kerja OCR GFR

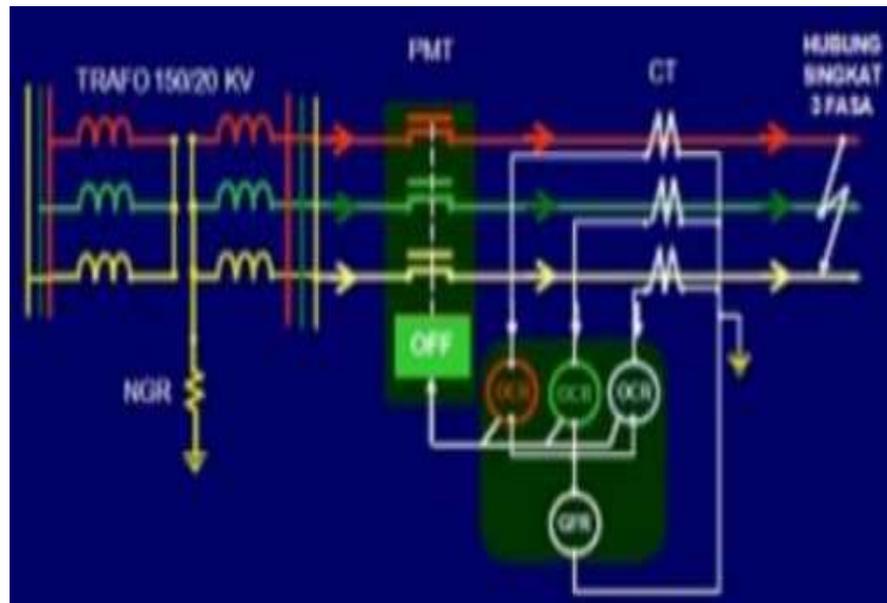
2. Sistem kerja OCR Ketika terjadi hubung singkat 3 phase  
Fase R, S, dan T merupakan tempat terjadinya gangguan. Melalui jaringan, arus gangguan hubung singkat bersirkulasi. Arus melewati OCR sebab arus lebih besar daripada rasio CT ke CT sekunder. PMT kemudian menyala setelah menerima daya dari OCR.

**Gambar 4. 2** Wiring Diagram OCR Hubung Singkat 3 Phase

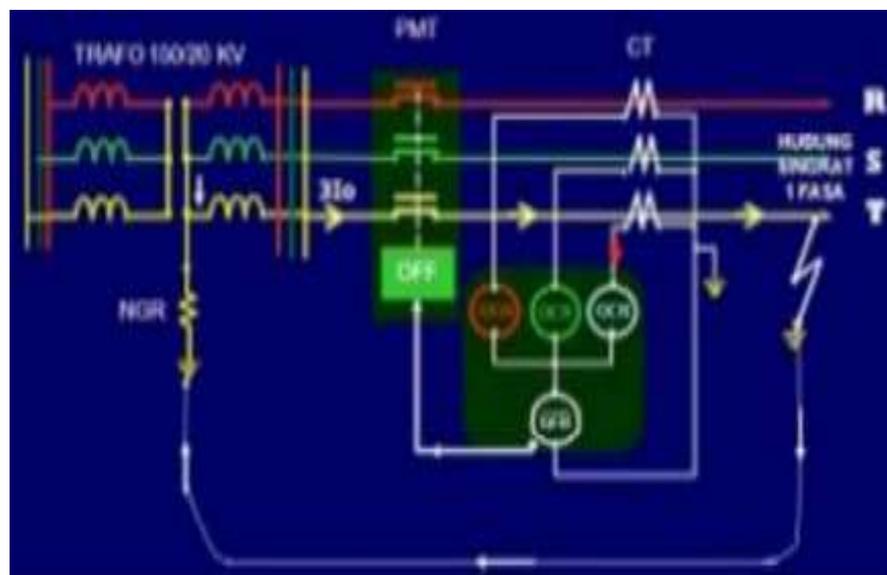
3. Sistem kerja OCR ketika terjadi hubung singkat 1 phase menuju ke tanah (Ground). Sebab gangguan oleh hubung singkat fasa T, arus masuk akan mengalir pada GFR dan terjadi trip PMT.

**Gambar 4. 3** Wiring Diagram Kerja OCR saat Hubung Singkat 1 Fasa Ke Ground

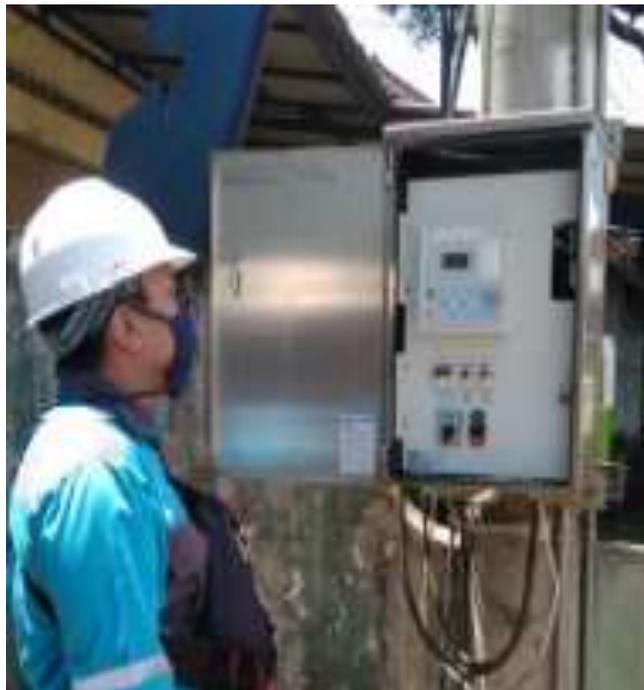
Dalam prosesnya, monitoring gangguan pada recloser dapat di lakukan secara manual dan otomatis (remote). Dilakukan secara manual, yaitu ULP yang di wilayah kerjanya mengalami gangguan pada recloser, maka petugas diwilayah kerja tersebut harus melakukan pendataan secara manual mengenai wilayah yang padam, sistem proteksi apa saja yang bekerja, waktu trip dan recloernya, serta penyebab terjadinya gangguan. Data tersebut kemudian dilaporkan ke UP3 Tasikmalaya. Untuk mengetahui data-data tersebut maka harus di cek langsung melalui panel yang terpasang di tempat yang mengalami gangguan.

**Gambar 4. 4** Monitoring Manual

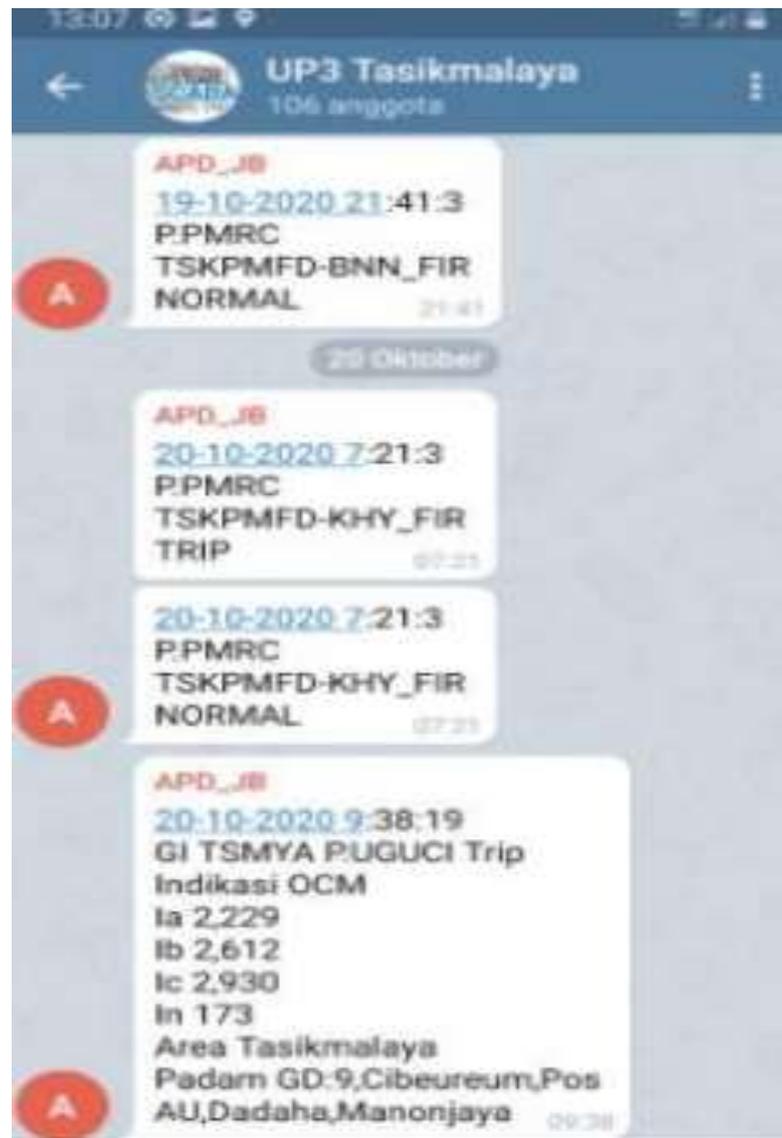
Selain secara manual, monitoring gangguan pada recloser juga dapat dilakukan secara otomatis dengan sistem remote jarak jauh, sehingga setiap terjadi gangguan, recloser melakukan pemberitahuan secara realtime akan langsung mengirimkan data gangguan tersebut ke UP3 Tasikmalaya melalui Telegram. Berikut ini merupakan kegiatan monitoring yang dilakukan di PT PLN Rajapolah, Tasikmalaya :

**Gambar 4. 5** Monitoring Otomatis (*remote*)

Untuk 1-3 merupakan penjalu dengan code PMRC Tasikmalaya dengan kode recloser TKSPMFD-KHY\_ FIR dalam keadaan normal maupun trip. Yang ke 4 adalah gardu induk Tasikmalaya dengan penjalu UGUCI Trip yang terindikasi OCT (OVER CURRENT RELAY) dengan kode tersebut mengakibatkan di area Tasikmalaya padam. Gedung 9 Desa Cibereum Posisi Au Dadaha, Manonjaya.

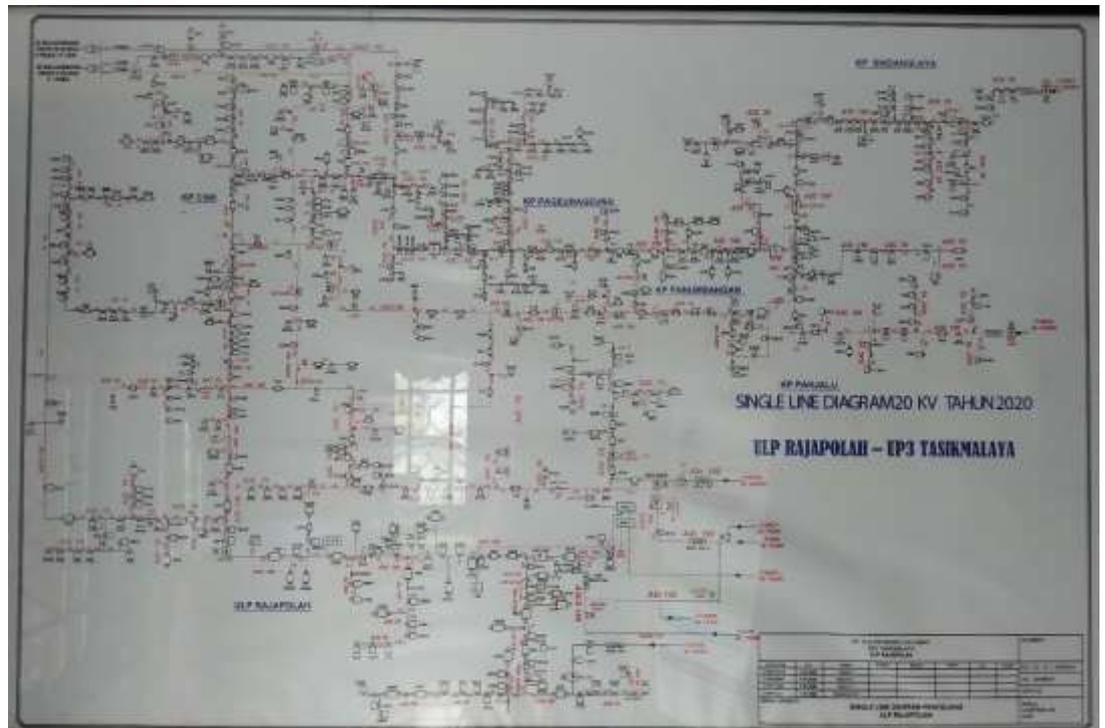
**Gambar 4. 6** Single Line Diagram 20 kV ULP Rajapolah

Berdasarkan *single line diagram* di atas, PLN ULP Rajapolah memiliki 7 Recloser dari 10 penjulung. Berikut adalah Recloser yang ada di PLN ULP Rajapolah pada tabel 4.1:
