## STUDI KASUS ANALISA KERUSAKAN ABUDMENT JEMBATAN SEI. BAHALANG KALIMANTAN TENGAH

**Gawit Hidayat**

*Staf Pengajar Fakultas Teknik Universitas Lambung Mangkurat*

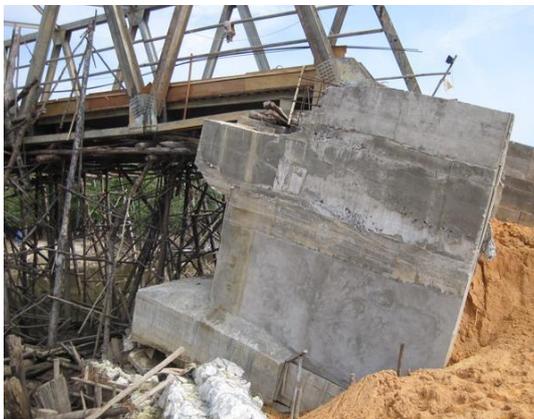
Usaha pembangunan jembatan mendapat kendala yaitu kerusakan pada abutmen yang terletak di bagian timur jembatan. Terjadi rotasi sebesar  $30^\circ$  sehingga bagian belakang abutmen mengalami penurunan sedalam 2 meter dan bergeser dari letak semula menuju ke arah sungai sejauh 1 meter seperti terlihat pada gambar 1.

Gambar 1. Keadaan abutmen

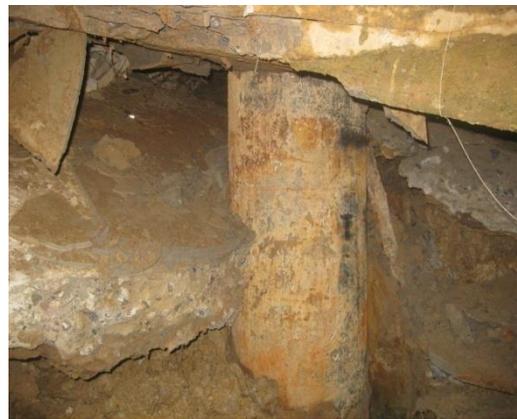
Ujung dari abutmen tampaknya tetap melekat pada tumpuan pondasi yang telah mengalami perpindahan lateral. Hal ini terlihat pada gambar 2. Diperkirakan bahwa tiang di tumpukan bawah bagian belakang abutmen yang turun telah tertekuk atau menjauh dari struktur dan tidak memberikan dukungan beban.

Gambar 2. Pondasi tiang pada abutmen

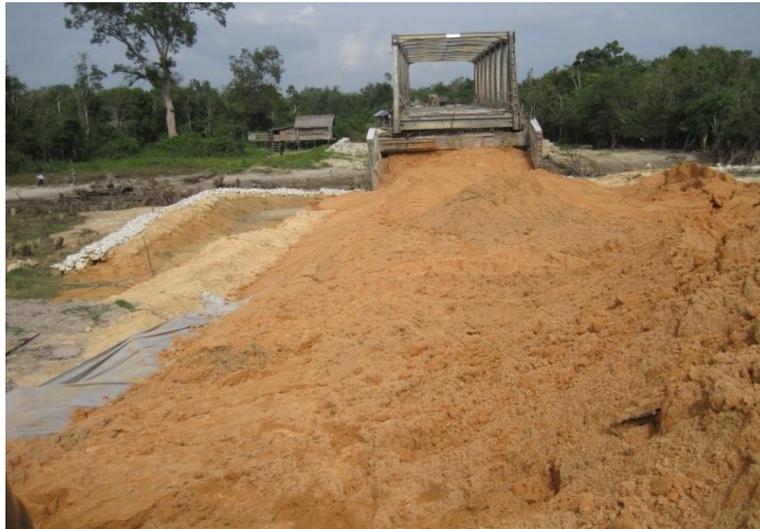
Kegagalan terjadi setelah pengurugan tanah timbunan di daerah belakang abutmen bagian sebelah timur. Timbunan terdiri dari bahan pasir yang ditempatkan secara cepat dan langsung dari bak truk, kemudian diratakan dengan *excavator* seperti pada gambar 3.

Gambar 3. Timbunan di belakang abutmen

Dari hasil analisa diketahui bahwa faktor dominan yang menyebabkan terjadinya keruntuhan adalah terjadinya deformasi lateral tiang akibat *bending momen* sebesar 63,90 kNm/m pada tiang belakang. Hal tersebut diakibatkan tinggi timbunan oprit melampaui tinggi kritisnya, sehingga terjadi keruntuhan timbunan oprit. Timbunan tersebut langsung diurug di atas tanah lembek dan diratakan dengan *excavator*. *Excavator* memberikan tambahan beban yang bekerja pada

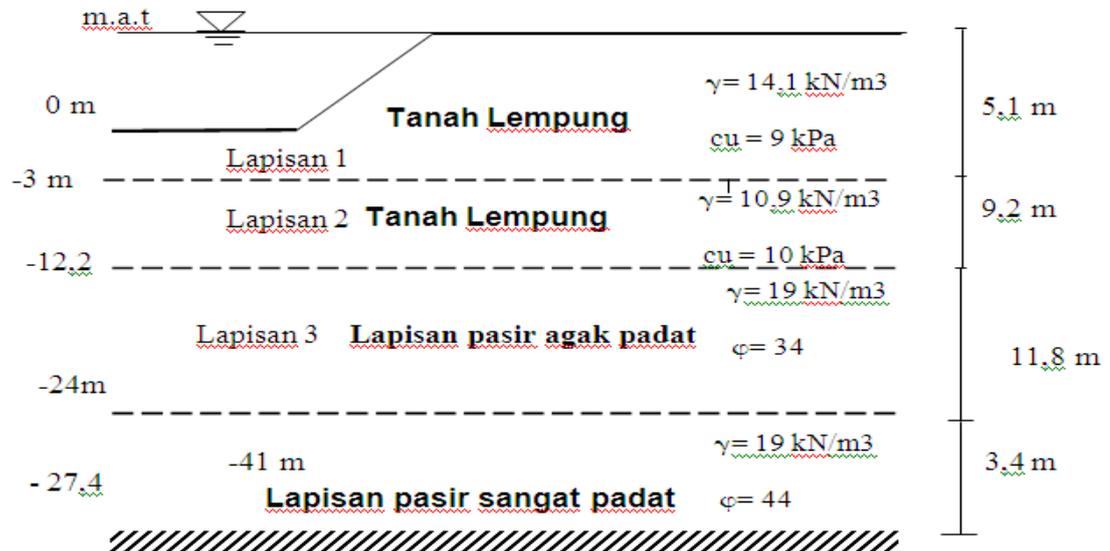
Pelaksanaan pekerjaan pembangunan jembatan Bahalang di bangun diatas tanah lunak. Untuk analisa geoteknik digunakan data berdasarkan data bor mesin

(BH-1), karena lokasi penyelidikan berdekatan dengan abutmen yang rusak.

Stratifikasi lapisan tanahnya dapat dilihat pada gambar 4 dibawah ini :

Gambar 4. Deskripsi tanah dasar

Berdasarkan gambar 4 maka akan dibuat model lereng yang akan dianalisis. Model lereng ini merupakan pendekatan dari kondisi sebenarnya di lapangan. Metode elemen hingga digunakan dalam analisis balik ini dengan bantuan program Plaxis vers 8.5. Model keruntuhan tanah yang digunakan adalah *Mohr Coulomb*.

Gambar 4 menggambarkan permodelan tanah yang akan digunakan sebagai input geometri. Permodelan tanah di analisis dalam beberapa kondisi yang tertera dalam tabel 2 Beban q adalah beban yang perhitungkan sebagai beban *preloading*. Tiang yang digunakan adalah tiang pipa baja diameter 21,63 cm.

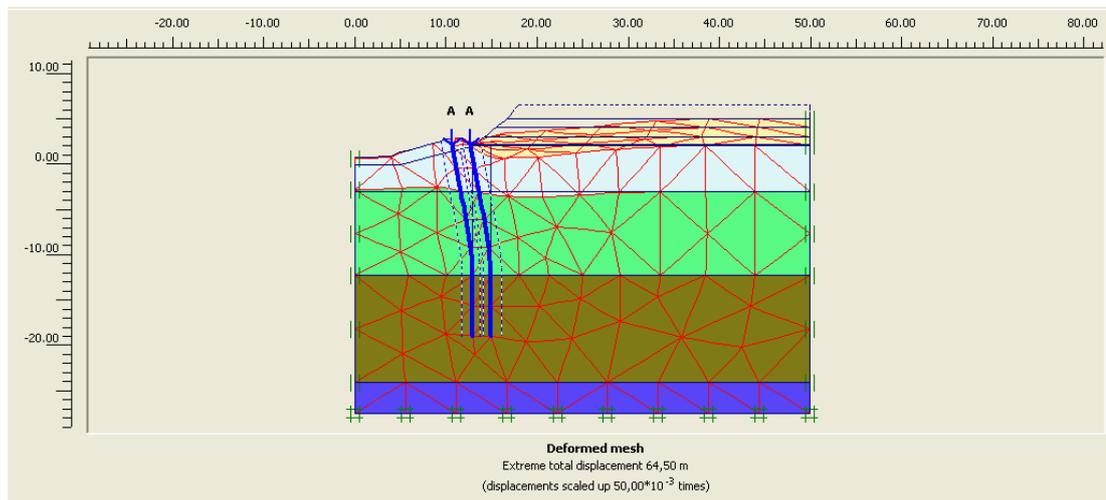
Pada kondisi ini, timbunan di modelkan secara bertahap per satu meter sampai setinggi 4,5 meter dengan ketinggian muka air 29,5 meter. Dari hasil analisis diperoleh besaran *total displacement* dan *bending momen* seperti pada gambar 5 sampai dengan gambar 8. Pada gambar 6 digambarkan arah pergerakan tanah dengan *displacement* sebesar 64,50 meter. Untuk *bending momen* tiang pancang, didapatkan *bending momen* tiang belakang lebih besar daripada tiang

Gambar 5. *Deformed mesh* akibat timbunan

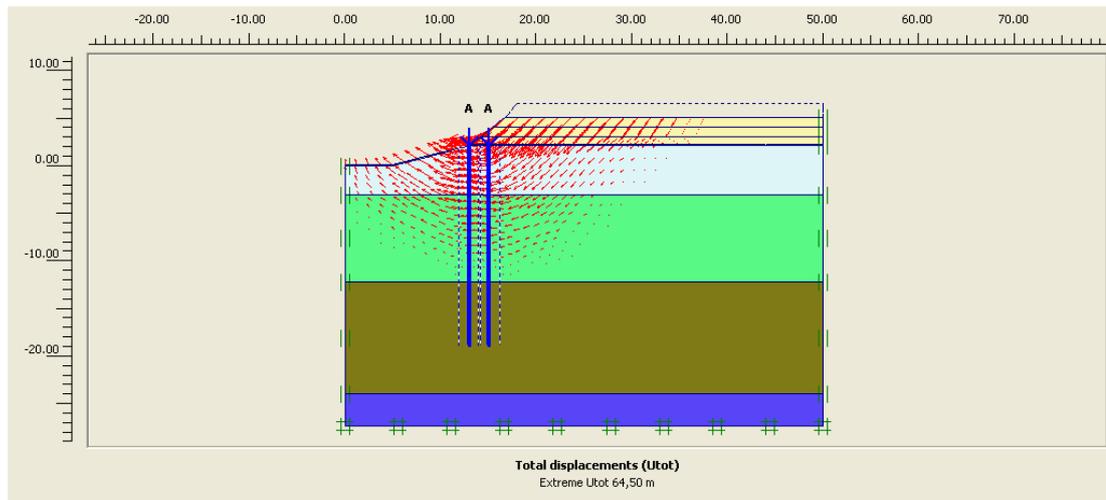
Gambar 6. *Deformed mesh* arah pergerakan tanah

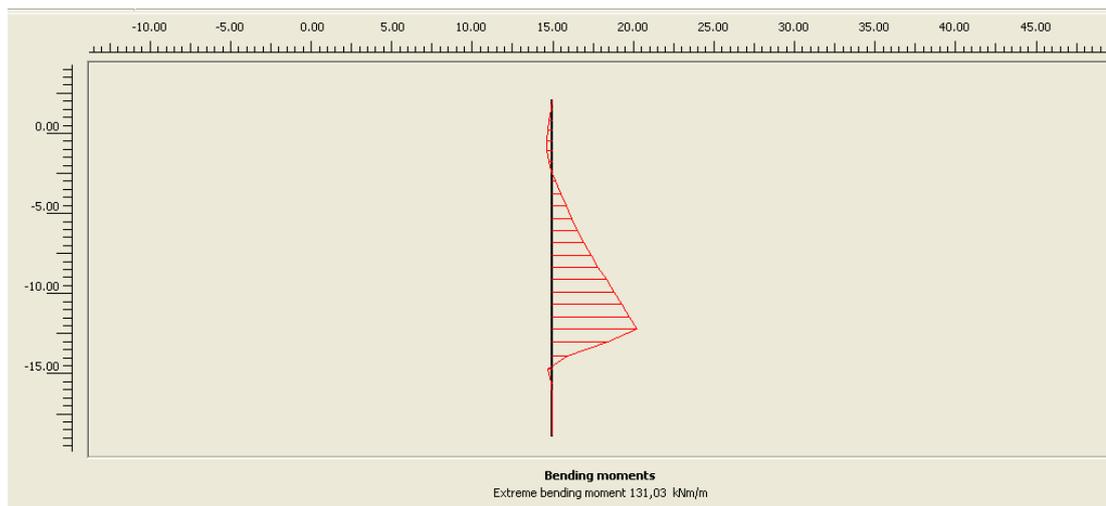
Terlihat bahwa *bending momen* yang terjadi melebihi dari *bending momen* ijin tiang pancang. Hal ini dapat menyebabkan tiang pancang patah. Pergerakan tersebut terjadi pada tinggi timbunan 3 meter.

Gambar 7. Diagram *bending momen* tiang depan

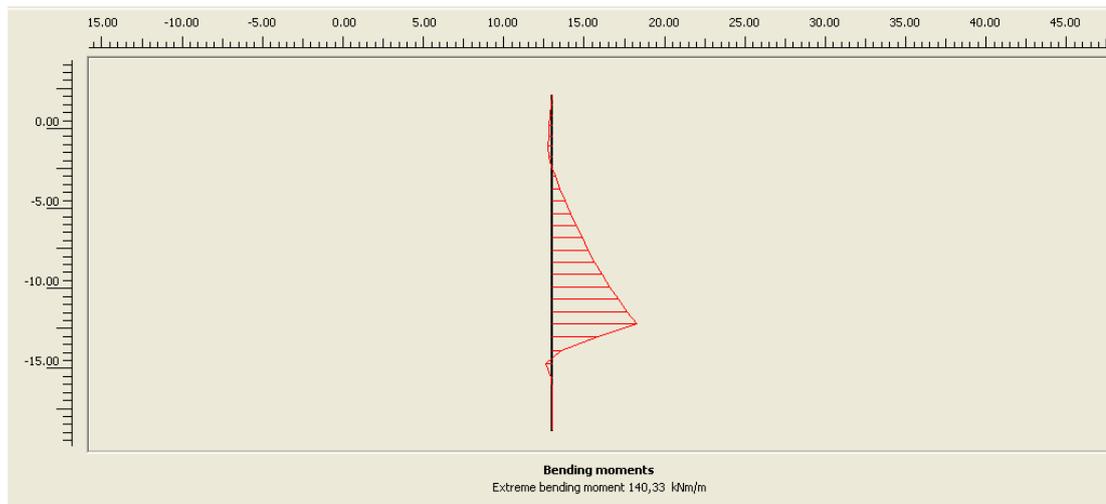
pancang depan. Hal ini karena tiang pancang belakang lebih banyak menahan beban bekerja. Hasil analisis dapat dilihat pada tabel 3 .

Gambar 8. Diagram *bending momen* tiang belakang

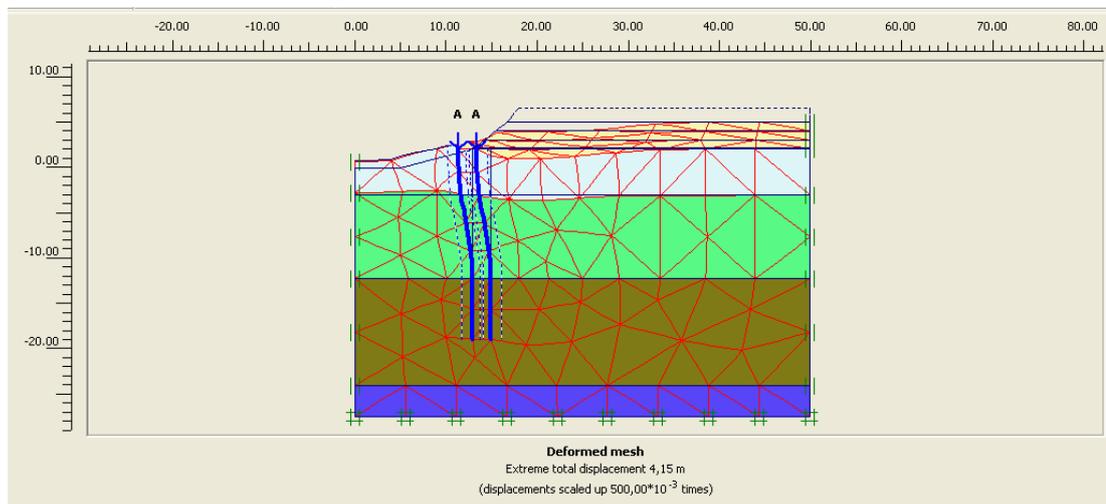
Timbunan di modelkan secara bertahap per satu meter sampai setinggi 4,5 meter dengan ketinggian muka air 27,4 meter. Dari hasil analisis diperoleh besaran *total displacement* dan *bending momen* seperti pada gambar 9 sampai dengan gambar 12. Pada gambar 10 terlihat arah pergerakan tanah dengan *displacement* sebesar 4,15 meter. Untuk *bending momen* tiang pancang, didapatkan *bending momen* tiang belakang lebih besar daripada tiang pancang depan. Hasil analisis dapat dilihat pada tabel 4.

Gambar 9. *Deformed mesh* akibat timbunan

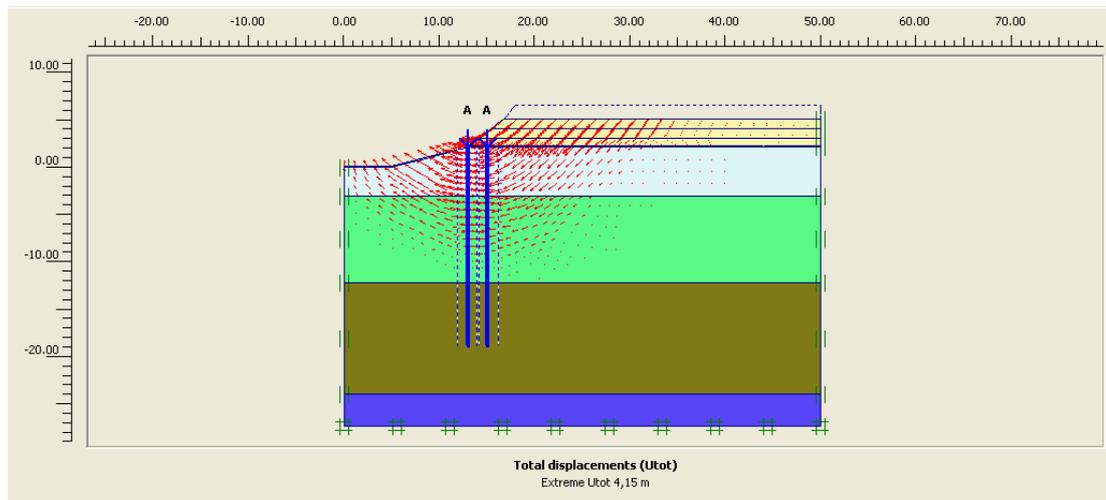
Gambar 10. *Deformed mesh* arah pergerakan tanah

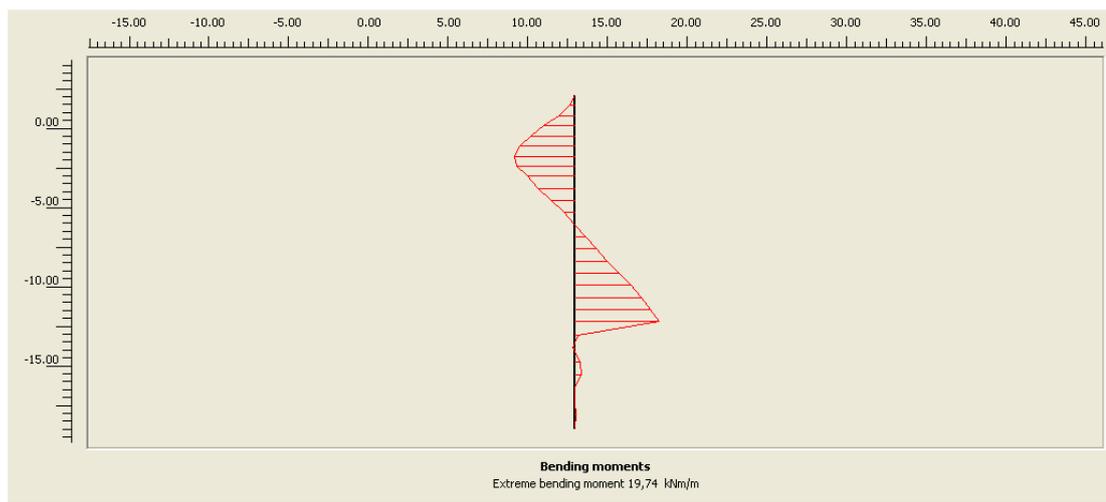
Hasil *bending momen* yang terjadi melebihi dari *bending momen* ijin tiang, hal ini dapat mengakibatkan tiang patah. Pada kondisi B keruntuhan terjadi pada saat tinggi timbunan 3 meter. Kondisi tinggi muka air sangat mempengaruhi terhadap besar *displacement* yang terjadi. Terlihat dari hasil pada tabel 3 dan tabel 4. perbedaan yang cukup jauh. Semakin tinggi muka air semakin besar *displacement* yang dihasilkan.

Gambar 11. Diagram *bending momen* tiang depan

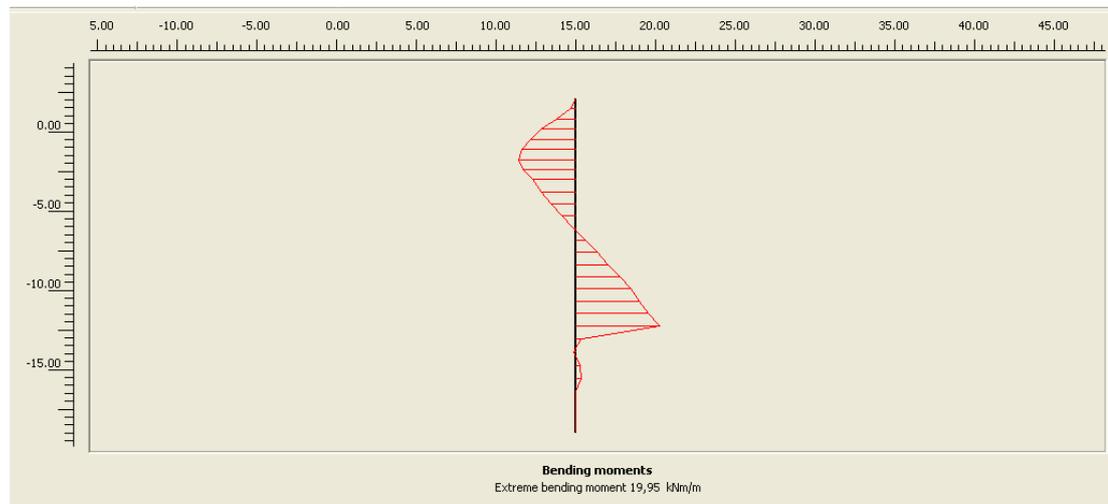
Gambar 12. Diagram *bending momen* tiang belakang

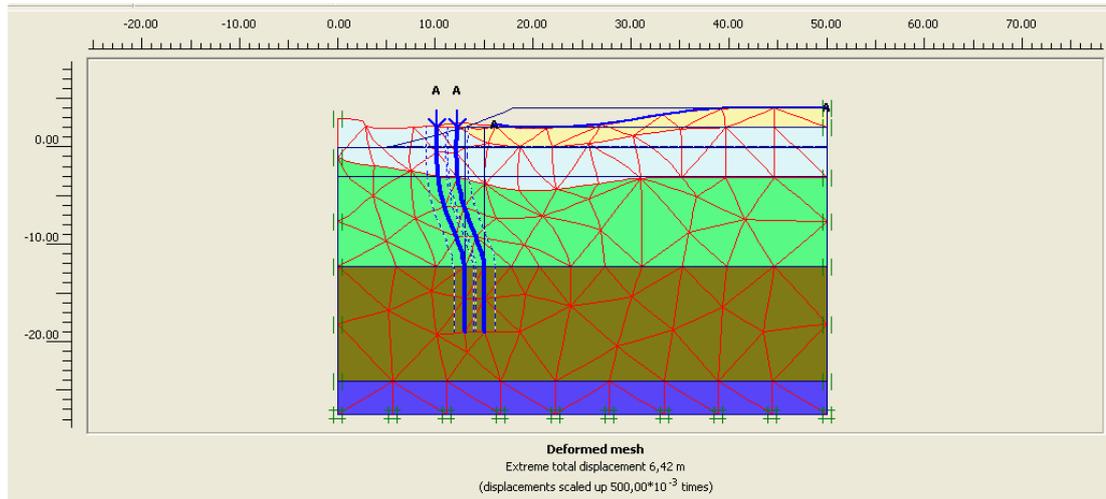
Berdasarkan hasil dari kondisi B, dilakukan perhitungan lagi untuk mengetahui kondisi dengan timbunan setinggi 2 meter ditambah beban *preloading* sebesar  $3\text{kN/m}^2$ . Hal ini berdasarkan keadaan di lapangan pada saat sebelum keruntuhan abutmen terjadi, timbunan ditempatkan secara cepat dan langsung dari truk, kemudian diratakan dengan *excavator*. Ketinggian muka air adalah 27,4 meter. Hasil analisis diperoleh besaran *total displacement* dan *bending momen* seperti pada gambar 13 sampai dengan gambar 16. Hasil analisis dapat dilihat pada tabel 5.

Terjadi keruntuhan sebesar 6,42 meter Hasil *bending momen* lebih besar dari *bending momen* ijin tiang sehingga bisa dipastikan bahwat tiang akan mengalami failure.

Gambar 13. *Deformed mesh* akibat timbunan

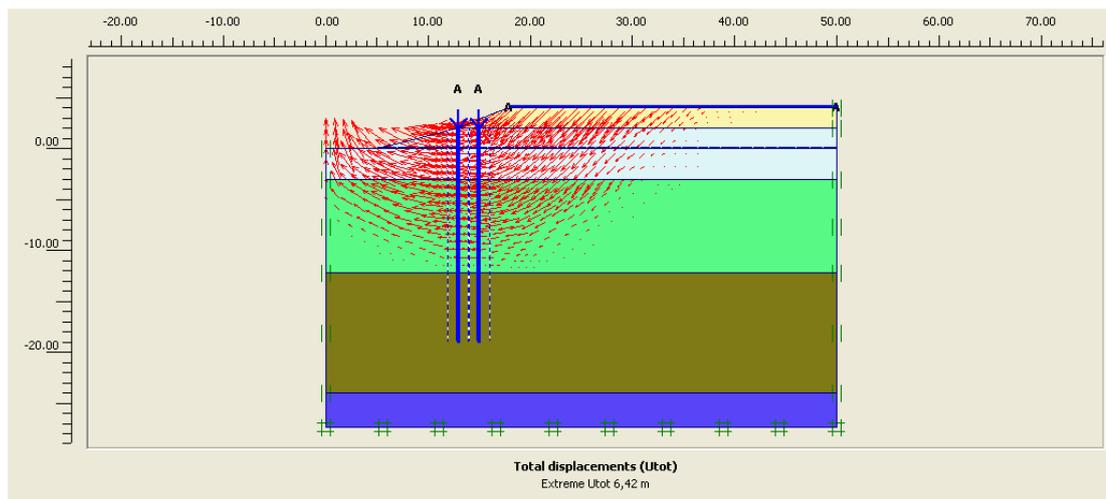
Gambar 14. *Deformed mesh* arah pergerakan tanah

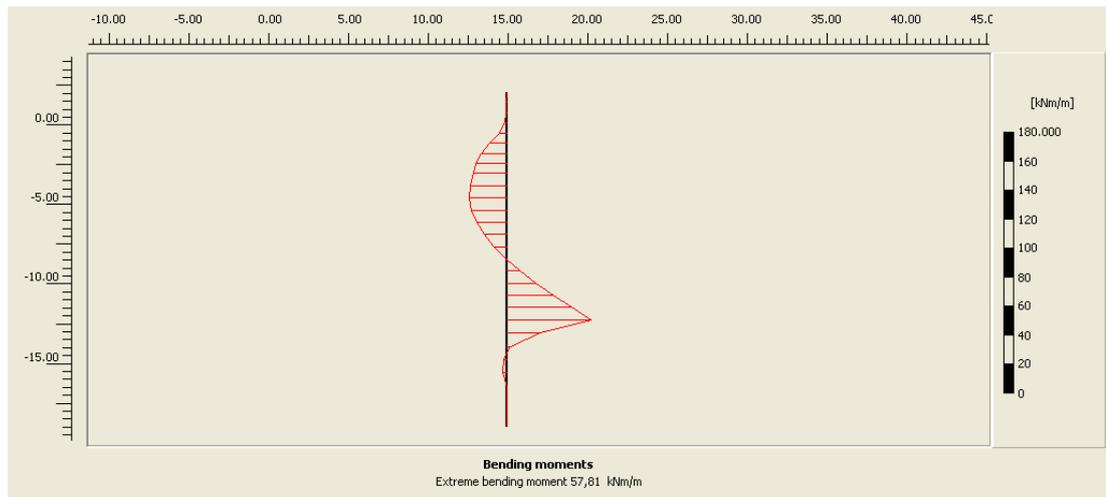
Gambar 15. Diagram *bending momen* tiang depan

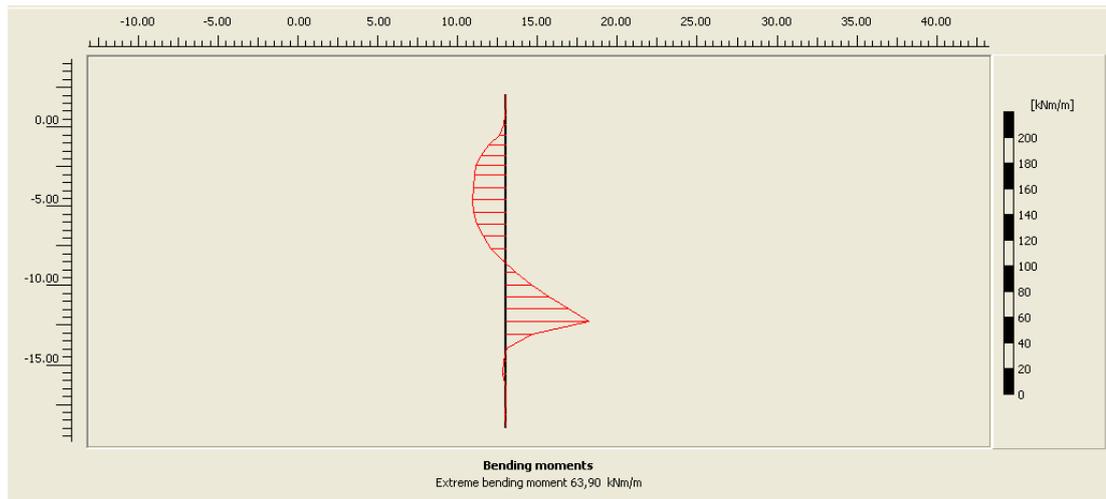
Gambar 16. Diagram *bending momen* tiang belakang

tanah sebesar 3 kN/m. Runtuhnya timbunan oprit menimbulkan gaya lateral sebesar 6,42 meter yang mendorong bagian tiang yang tertanam pada tanah lunak. Tekanan lateral ini bekerja dalam arah pondasi tiang abutmen jembatan. Pondasi tiang pipa baja diameter 21,63 cm tidak cukup kuat menahan *bending momen* sebesar 63,90 kNm/m sehingga tiang mengalami deformasi berlebih. Keadaan yang paling buruk adalah tiang tersebut patah di dalam tanah, sehingga tidak mampu memberikan daya dukung lagi.
