## Alternatif Penanganan Longsor Oprit Jembatan Pihanin, Nagara HSS

Oleh:  
**Ir. Markawie, MT**  
Dosen Prodi T.Sipil FT ULM

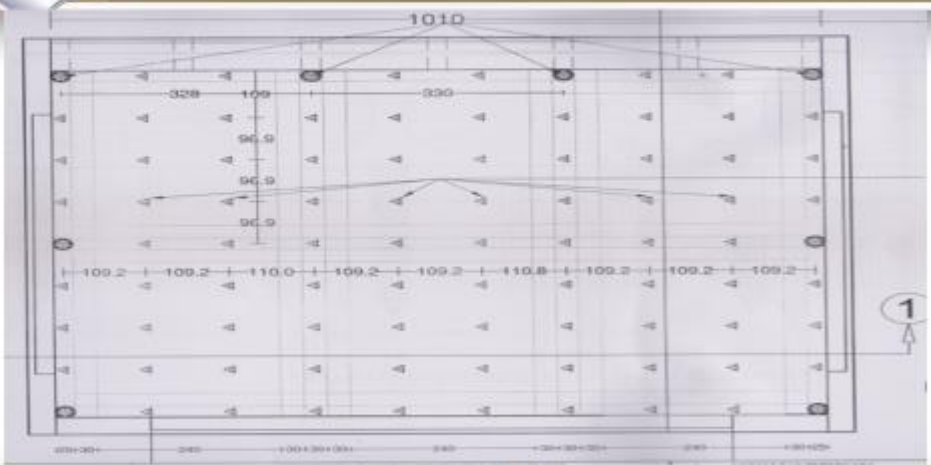
Gambar Tampak Atas Box Culvert

1. Menambah  $M_r$  atau menurangi  $M_o$
2. Pada bagian Oprit dibuatkan konstruksi box culvert dari beton bertulang yang menerus ke bagian plat
3. Kombinasi tiang pancang,  $d=26,74$  cm,  $t=9,3$  mm,  $P=18$  m dan mini pile precast  $\Delta 28 \times 28$  cm,  $P=18$  m.
4. Pada Oprit sepanjang 9,7 m dibuat Box Culvert dengan  $P=9,7$  dan  $L=8,8$  m
