## **INSPEKSI TEKNIK STRUKTUR BETON PASCA BAKAR DAN METODE PERBAIKANNYA**

**Sulardi**

*Prodi Teknik Sipil Universitas Tridharma, Balikpapan*

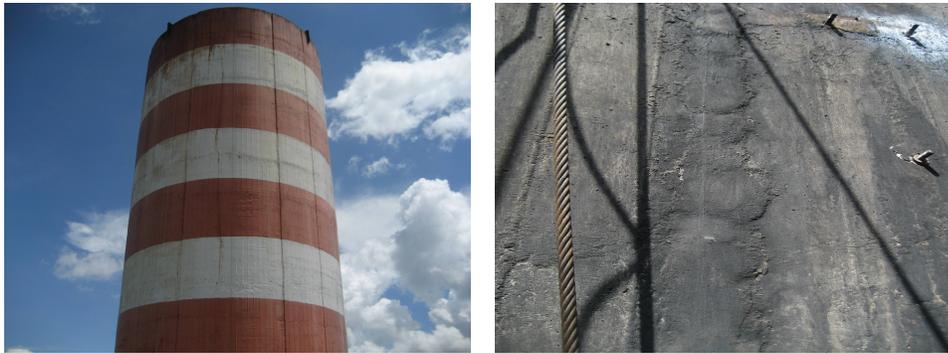
Gambar 1. Kondisi visual steel chimney reinforced concrete sisi luar dan sisi dalam pasca kebakaran

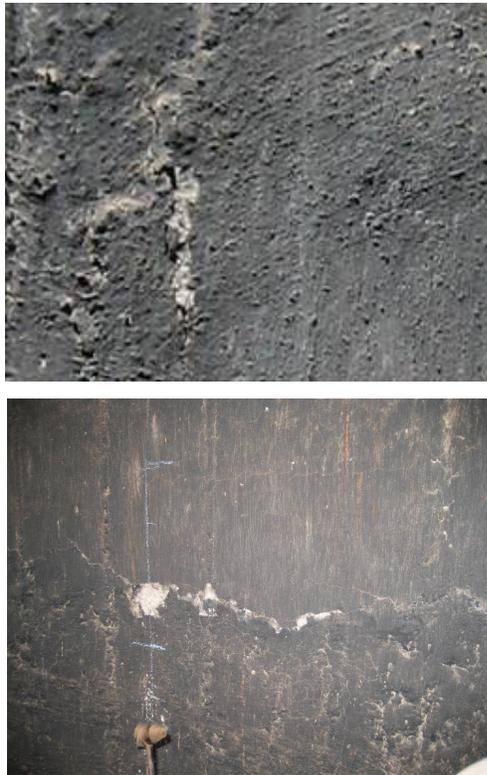
Gambar 2. Retak dan rompal beton pasca kebakaran

Tahap awal dilakukan pembersihan permukaan beton yang tertutup jelaga dengan manual handtools dan menyemprotkan angin bertekanan, hasilnya diketahui secara permukaan beton eksisting masih cukup bagus dan hanya ditemukan spalling berukuran 15x18x2 Cm di 3 titik dan ukuran 20x8x1,5 Cm di 4 titik, retak vetikal dan retak horizontal berbentuk retak keliling (circumferential). Setelah pembersihan dilanjutkan inspeksi teknik dengan metode non destructive test menggunakan alat Pundit, hammer test dan metode visual check.

Hasil visual check setelah jelaga dan sisa-sisa bakar dibersihkan diketahui bahwa kondisi beton masih cukup baik, ditemukan retak memanjang arah vertikal dari atas kebawah di (8) delapan lokasi dan retak melingkar sebanyak 7 (tujuh) lokasi dengan total panjang retak 341 meter dengan variasi kedalaman retak. 5.6 – 21.1 Cm. Ditemukan pula 7 (tujuh) titik lokasi spalling dengan kedalaman spalling 1.5 – 2.0 Cm. Hasil uji kuat tekan beton permukaan dengan alat Smith Hammer test menunjukkan variasi kuat beton 458 – 581 Kg/Cm<sup>2</sup> vs 350 Kg/Cm<sup>2</sup>. Hasil uji homogenitas beton dengan alat UPV Test menunjukkan angka 3.19 – 3,71 km/detik. Secara umum kondisi beton sisi dalam steel chimney reinforced concrete pada condition grade : Good/ Baik, tidak terjadi penurunan kualitas dan dalam batas aman.

Hasil perbaikan retak menggunakan metode *low pressure injection* (LPI) dengan spesifikasi material Resin Concessive 2525 (BASF) dan Resin Barra Emulsion 57 (BASF) menunjukkan bahwa seluruh bagian sisi dalam steel chimney reinforced concrete dengan total panjang 341 meter telah selesai dilakukan perbaikan. Hasil perbaikan spalling dengan metode *epoxy grouting* menggunakan spesifikasi material flowable microconcrete dan bonding agent menunjukkan bahwa material beton perbaikan dapat bonding dengan baik. Hasil perbaikan retak, hasil perbaikan dan seluruh permukaan terpapar panas telah dilakukan surface preparation dengan manual handtools dan telah dicoating dengan spesifikasi material mastic surface tolerance dengan tebal 300 micron DFT.

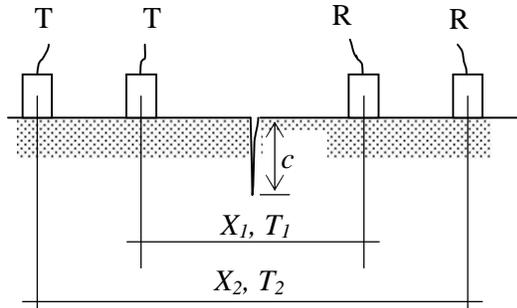
Pengukuran kecepatan pulsa ultrasonik untuk penentuan kedalaman retak dilakukan secara *indirect method* dengan posisi retak berada di tengah-tengah antara probe. Pengukuran *transit time* dilakukan dua kali dengan jarak *transmitter* dan *receiver* yang berbeda, misalkan  $X_1$  dan  $X_2$  di mana  $X_2 = 2X_1$ . Jarak antara *transmitter* ke celah retak dan antara celah retak ke *receiver* dibuat sama. *Transit*

time yang bersesuaian dengan  $X_1$  dan  $X_2$  adalah  $T_1$  dan  $T_2$ . Selanjutnya kedalaman retak  $c$  dapat dihitung dengan persamaan berikut.

Gambar 2. Cara pengukuran kedalaman retak

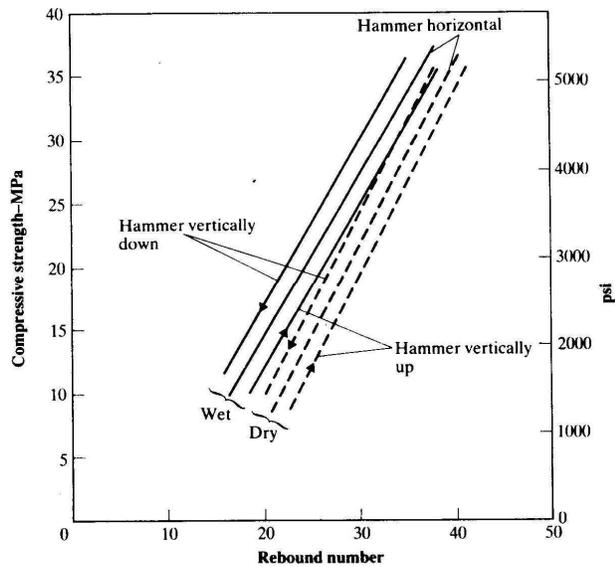
Pemeriksaan kuat tekan beton dengan Hammer Test dilakukan sebanyak 10 kali pukulan untuk setiap lokasi. Nilai pantulan (R) yang diperoleh kemudian dikonversikan menjadi kuat tekan beton. Konversi nilai R ke kuat tekan beton menggunakan grafik pada Gambar.3 [2].

Gambar 3. Hubungan antara kuat tekan beton dengan nilai R
