ANALISIS PERBANDINGAN SIFAT MEKANIS PIPA TEMBAGA AC BARU DAN BEKAS

R.N. Akhsanu Takwim, Kris Witono, dan Bambang Irawan

Jurusan Teknik Mesin Politeknik Negeri Malang

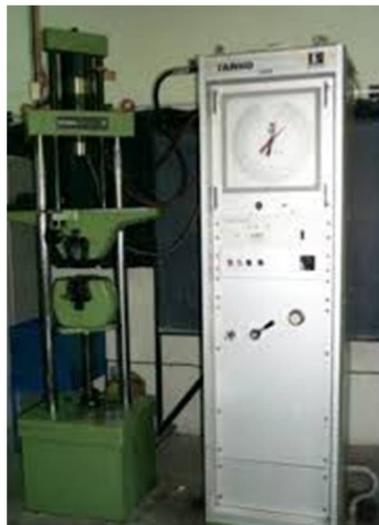
Mesin uji tarik Tarno Grocki yang dipakai dalam penelitian ini adalah mesin uji tarik yang terletak di Laboratorium Uji Bahan Teknik, Jurusan Teknik Mesin, Politeknik Negeri Malang.

Gambar 1. Mesin Uji Tarik

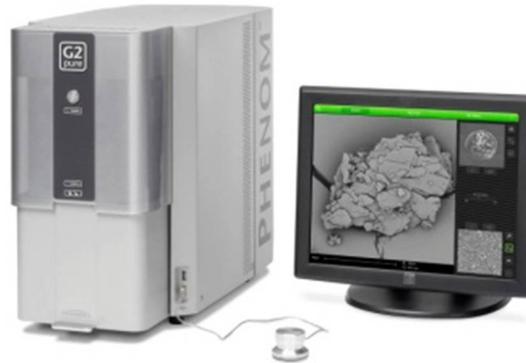
Mikroskop electron yang digunakan dalam penelitian ini adalah mikroskop electron di Laboratorium SEM, Jurusan Teknik Mesin, Universitas Brawijaya. SEM yang digunakan sebagaimana tampak pada gambar 2.

Gambar 2. Scanning Electron Microscope

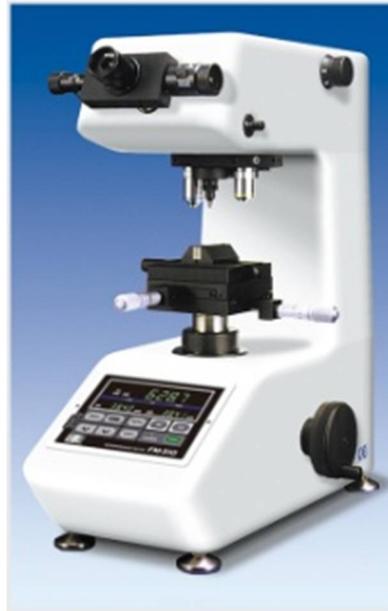
Pengujian micro hardness dilakukan di lab uji mekanik jurusan teknik mesin Universitas Negeri Malang.

Gambar 3. Vickers Micro hardness

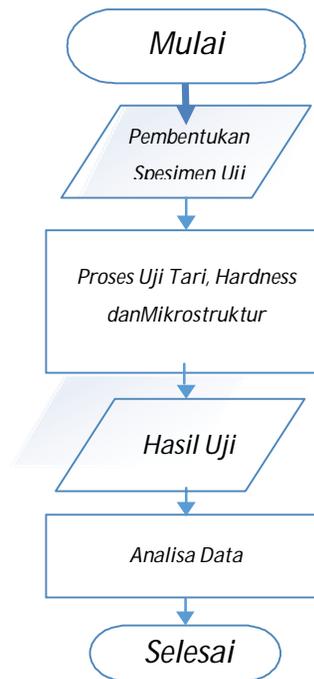
Urutan proses dalam penelitian, sebagaimana terlihat pada diagram alir berikut (gambar 4) :

Gambar 4. Diagram Alir Penelitian

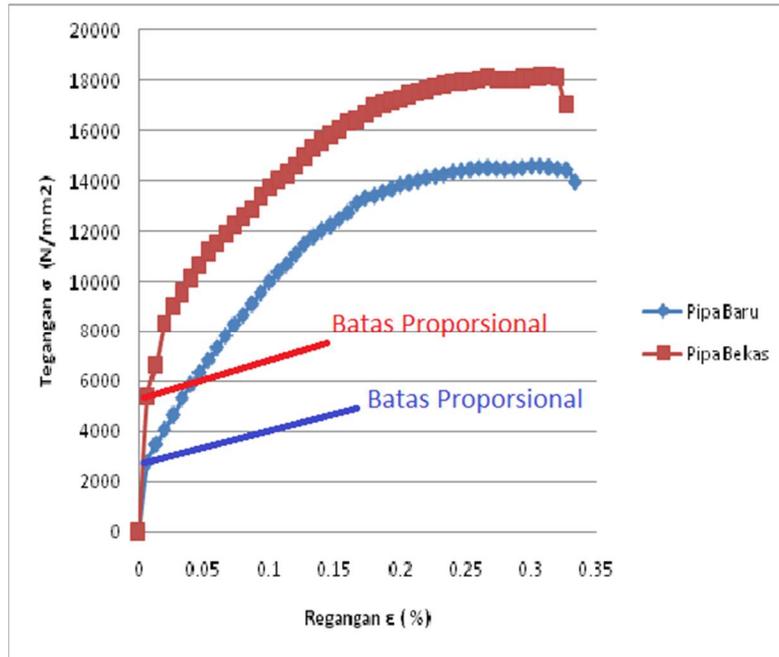
Untuk Pipa tembaga A Hasil uji tarik disajikan dalam bentuk grafik tegangan-regangan sebagaimana tampak pada gambar 5 berikut:

Gambar 5. Grafik Perbandingan Tegangan-Regangan pipa AC Baru dan Bekas

Dalam grafik tegangan-regangan pada gambar 5 terlihat bahwa kekuatan tarik pipa tembaga AC bekas mengalami peningkatan mencapai 18188.65 N/mm^2 jauh lebih besar dibandingkan kekutan tarik rata-rata pipa tembaga AC baru, yang hanya 14615.15 N/mm^2 . Pipa tembaga AC bekas lebih kaku dibandingkan pipa tembaga baru. Hal ini terlihat dari batas proporsional pada pipa AC bekas yang lebih tinggi dibandingkan batas proporsional pada pipa AC baru.

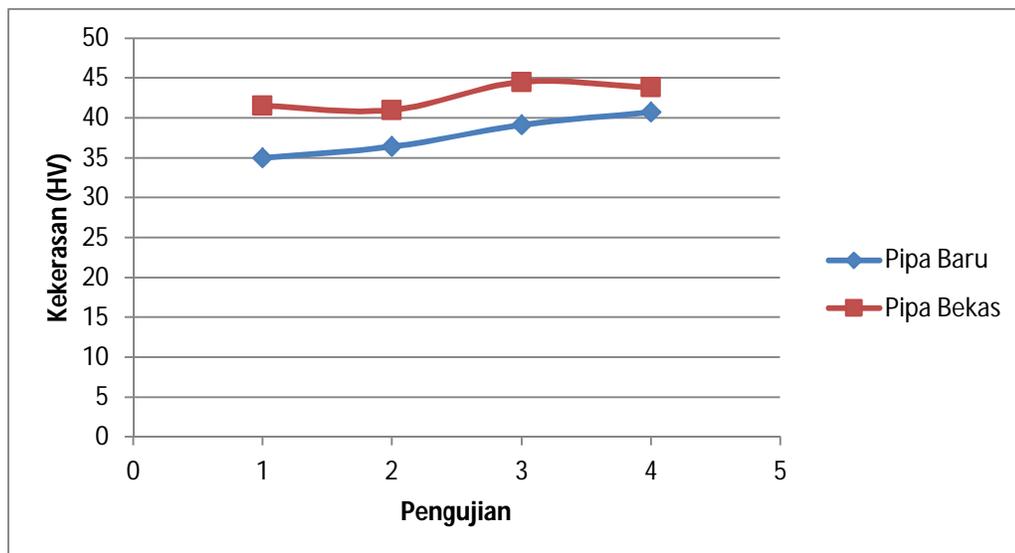
Hasil pengujian kekerasan menggunakan mikro Vickers sebagaimana tampak pada gambar 6 berikut:

Gambar 6. Grafik Perbandingan Kekerasan Pipa Tembaga Baru dan Bekas

Perbandingan kekerasan antara pipa tembaga bekas AC dan pipa tembaga AC yang baru dapat digambarkan dalam grafik perbandingan kekerasan sebagaimana tampak pada gambar 6. Dalam grafik tampak bahwa kekerasan pipa tembaga bekas menunjukkan nilai yang lebih tinggi dibandingkan dengan kekerasan pipa tembaga baru. Pada umumnya sifat keras pada logam biasanya diikuti dengan sifat rapuh,

sehingga demikian berdasarkan sifat kekerasannya pipa tembaga bekas cenderung lebih rapuh dibandingkan dengan pipa tembaga AC baru. Maka wajar jika pada saat dilakukan proses flaring pada pipa tembaga bekas cenderung mengalami kegagalan.

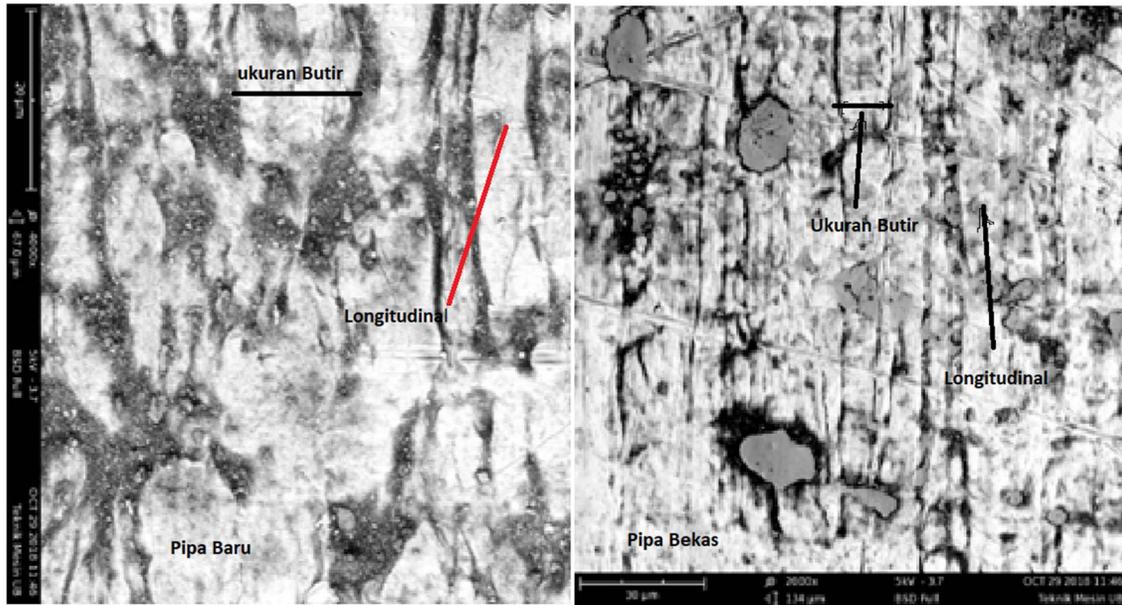
Foto mikro specimen pipa tembaga AC baru dan Bekas sebagaimana tampak pada gambar 7 berikut:

Gambar 7. Perbandingan Struktur Mikro Pipa Tembaga Baru dan Bekas

Dari gambar 7 perbandingan struktur mikro hasil SEM antara pipa tembaga AC bekas dan pipa tembaga AC baru, menunjukkan adanya perbedaan struktur pada pipa tembaga AC bekas dibandingkan dengan pipa AC yang masih baru, di mana pada pipa bekas menunjukkan bentuk butiran yang longitudinal pipih dengan formasi yang rapat, sedangkan pada pipa baru bentuk butiran cenderung longitudinal tetapi dengan ukuran lebih besar dengan batas butir yang lebih renggang. Arah butiran longitudinal dihasilkan oleh proses pengerjaan secara mekanis mengikuti arah proses.

Pada pipa tembaga AC baru, ukuran butir yang lebih besar dihasilkan oleh proses perlakuan panas yang diberikan pasca cold working, dimana struktur butir akan berkembang kembali sesuai temperatur perlakuan panas yang diberikan.

Struktur butiran yang rapat pada pipa AC bekas menyebabkan kekuatan tarik dan kekerasannya semakin meningkat. Sebaliknya pada pipa baru dengan ukuran lebih besar dan struktur butir yang lebih renggang menyebabkan kekuatan tarik dan kekerasannya menjadi lebih rendah.
