## Karakteristik Tipe Erosi Lahan di Desa Wadung Kecamatan Pakisaji Kabupaten Malang

Ika Meviana\*, Dwi Kurniawati, Alfitka Septa Ferdiannanda

Universitas PGRI Kanjuruhan Malang

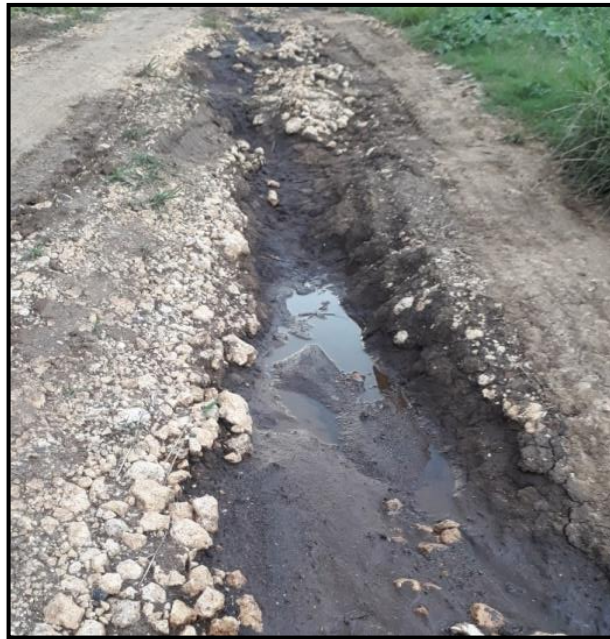
1) Titik 1

**Gambar 1.** Erosi Parit pada Lokasi Pengamatan  
*Sumber: Dokumentasi Tim Peneliti, 2022*

Berdasarkan gambar 1 maka dapat ditemukan adanya erosi parit (*Gully Erosioan*), merupakan bentuk erosi yang memiliki kedalaman sekitar 0,5 meter. Berdasarkan karakteristik tipe erosi parit tersebut ditemukan dilapangan bentuk erosi dengan kedalaman  $\pm 16$  cm dan lebar atas  $\pm 33$  cm, lebar bawah 31 cm. Erosi lahan tipe parit yang ditemukan berbentuk "U". Berdasarkan gambar tersebut dapat dijelaskan bahwa terjadinya erosi lahan parit disebabkan karena adanya aliran permukaan tanah. Aliran permukaan tanah ini terjadi karena hujan dengan intensitas yang tinggi. Erosi ini ditemukan pada daerah hutan yang dibuka menjadi lahan terbangun yakni dibangunnya perumahan. Dengan terjadinya erosi lahan tipe parit memberikan dampak langsung yaitu penurunan produktivitas tanah, hilangnya unsur hara tanah dan hilangnya lapisan tanah tanah yang subur.

Vegetasi sebagai penutup lahan bersifat melawan pengaruh faktor-faktor lain yang bersifat erosif, diantaranya adalah mampu menangkap (*interception*) butir-butir air hujan. Sebab energi kinetiknya terserap oleh tanaman dan tidak menghantam langsung pada tanah; mengurangi energi limpasan sehingga mengurangi kecepatan limpasan permukaan dan kemudian memotong kemampuannya melepas dan mengangkut partikel

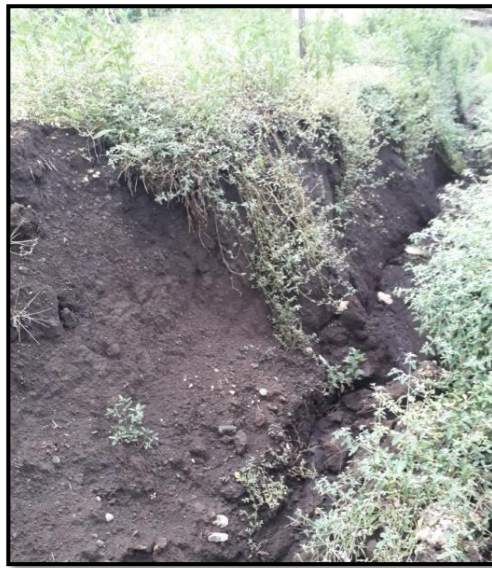
## 2) Titik II

Pada lokasi pengamatan atau observasi kedua, diketahui bahwa terjadi erosi lahan tipe parit. Berdasarkan hasil survei lapangan, erosi lahan tipe parit ditemukan di desa Wadung yang terjadi pada daerah dengan topografi miring. Kondisi morfologi tersebut memicu semakin tingginya terjadinya erosi lahan. Bentuk parit yang ditemukan pada lokasi penelitian menyerupai huruf "V". Hal tersebut berarti terjadi erosi secara vertikal yang disebabkan oleh aliran air. Selain itu lahan yang bertekstur liat juga menjadi pemicu terjadinya erosi lahan parit yang menghasilkan bentukan "V". hal tersebut disebabkan karena tekstur tanah liat sulit mengalami pengahncuran oleh butiran air hujan.

**Gambar 2.** Erosi Parit pada Lokasi Pengamatan  
*Sumber: Dokumentasi Tim Peneliti, 2022*

Erosi adalah proses terkikisnya permukaan tanah hasil proses penghayutan tanah oleh air dan/atau angin yang terjadi secara alami maupun oleh aktivitas manusia (*human activities*) (Sudarmadji, 2013). Karakteristik erosi lahan tipe parit terjadi di desa Wadung memiliki karakteristik membentuk jaringan parit yang lebih dalam dan lebar yang merupakan lanjutan dari erosi alur. Proses terjadinya erosi parit sama dengan erosi alur, sehingga pada mulanya erosi parit ini dianggap sebagai perkembangan lanjut dari erosi alur. Proses pembentukan parit dimulai dari pembentukan cekungan (*depression*) pada lereng akibat lahan yang gundul atau tanaman penutupnya jarang akibat pembakaran atau perumputan. Air permukaan terkonsentrasi pada bagian ini sehingga cekungan makin besar dan beberapa cekungan menyatu membentuk parit.

Peristiwa terjadinya erosi lahan tipe parit pada lokasi penelitian disebabkan karena morfologi lahannya miring seperti yang terlihat pada gambar 2. Semakin besar kemiringan suatu lereng, maka intensitas terjadinya erosi lahan oleh air juga akan semakin tinggi (Riadi, 2019). Lereng yang miring menyebabkan energi kinetik aliran permukaan semakin besar. Selain kemiringan lereng, terjadinya erosi lahan parit juga disebabkan karena intensitas curah hujan tinggi dengan waktu yang lama. Seperti yang dijelaskan oleh (Alie, 2015) bahwa rata – rata curah hujan yang tinggi belum tentu menyebabkan erosi lahan jika intensitas CH rendah dan waktunya singkat. Jika intensitas curah hujan rendah dan waktunya singkat maka tidak akan menimbulkan aliran permukaan yang dapat mengikis tanah.

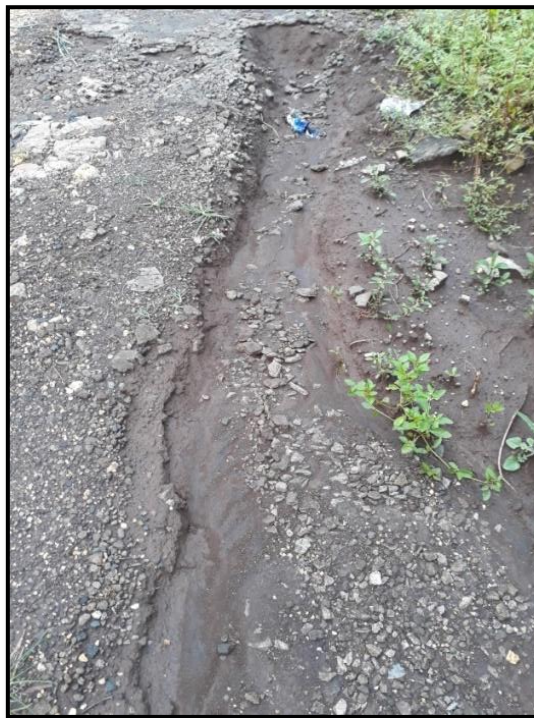
**Gambar 3.** Erosi Alur pada Lokasi Pengamatan  
*Sumber: Dokumentasi Tim Peneliti, 2022*

Berdasarkan gambar 3 dapat dijelaskan bahwa, di Desa Wadung selain terjadi erosi lahan parit juga terjadi erosi lahan tipe alur. Erosi lahan alur yang terlihat pada gambar 3 terjadi di wilayah lahan terbangun yakni di jalan sekitar perumahan yang baru dibangun. Erosi alur terbentuk pada jarak tertentu ke arah bawah lereng akibat dari terkonsentrasinya limpasan permukaan sehingga membentuk alur-alur kecil. Jika alur-alur yang terbentuk merupakan alur baru, maka alur-alur tersebut tidak selalu saling berkaitan dengan alur-alur sebelumnya. Kebanyakan sistem alur tidak permanen dan tidak mempunyai hubungan dengan induk alur. Hanya kadang induk alur berkembang menjadi saluran permanen dan menyambung ke sungai.

Erosi lahan alur tersebut terjadi pasca hujan dan terjadi aliran permukaan. Erosi lahan alur tersebut disebabkan oleh ketahanan tanah terhadap daya rusak oleh pukulan air

hujan dan aliran permukaan. Selain itu kemampuan tanah dalam menyerap air hujan melalui perkolasi dan infiltrasi juga mempengaruhi terjadinya erosi lahan.

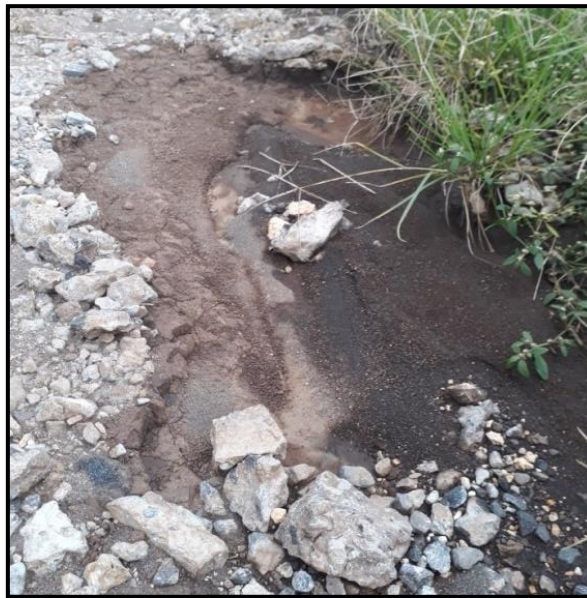
**Gambar 4.** Erosi Lembar pada Lokasi Pengamatan  
*Sumber: Dokumentasi Tim Peneliti, 2022*

Berdasarkan gambar 4 dapat diketahui bahwa di desa Wadung terdapat erosi lahan tipe lembar. Erosi lahan lembar disebabkan karena CH yang tinggi sehingga menimbulkan adanya aliran permukaan tanah. Tenaga kinetik yang berasal dari air hujan melepaskan partikel-partikel tanah dan secara bersama-sama dengan pengendapan sedimen hasil erosi di atas permukaan tanah. Hal tersebut dapat menyebabkan menurunnya laju infiltrasi. Tertutupnya laju infiltrasi disebabkan pori-pori tanah yang tertutup oleh kikisan partikel tanah. Menurut (Nuraida, 2019) menjelaskan tingkat kerusakan erosi dipengaruhi oleh intensitas curah hujan dan distribusi hujan.
