# Desain Dan Implementasi Shelter Di Daerah Wisata Bukit Tamiyang Sebagai Persiapan Desa Tangguh Bencana, Desa Kandangan Baru, Kabupaten Tanah Laut

Yulian Firmana Arifin\*<sup>1</sup>, Yuswinda Febrita<sup>2</sup>, Muhammad Hafizhir Ridha<sup>3</sup>, Adriani<sup>4</sup>, Muhammad Nur Arfiandoyo<sup>5</sup>, Rizqi Arrahman<sup>6</sup>

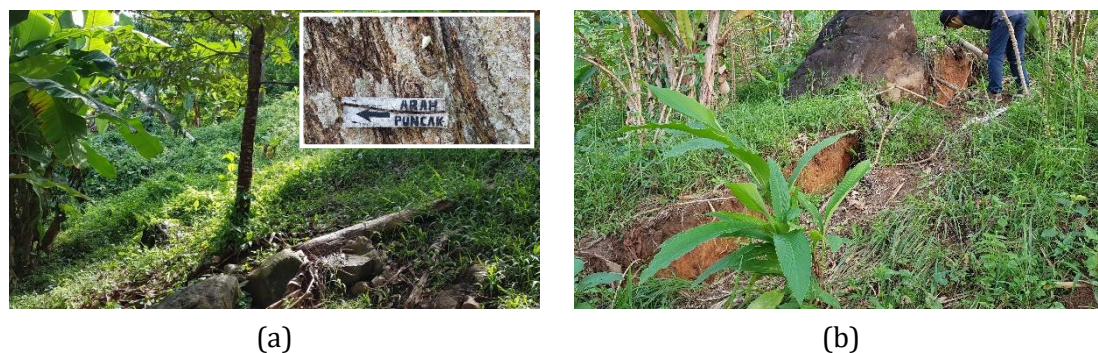
Gambar 2. Akses menuju bukit Tamiyang (a) dan retak sebagai potensi longsor di sekitar lereng (b)

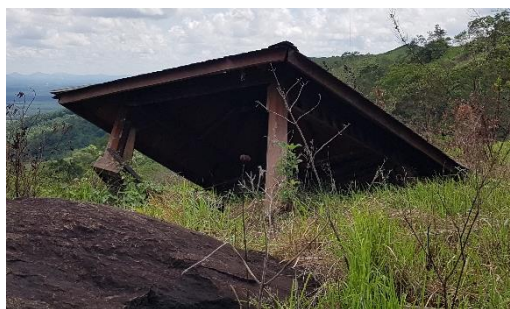
Isu berikutnya adalah ketiadaan tempat berlindung sementara yang harus ditempatkan di lokasi yang aman. Sementara ini, tidak ada *shelter* yang tersedia khususnya di daerah mendekati puncak Bukit Tamiyang. *Shelter* yang ada telah terbakar di tahun 2022 (Gambar 3). Meskipun tidak diinginkan adanya kecelakaan dan cedera saat pendakian, bagaimanapun tempat untuk beristirahat dan berlindung di lokasi pendakian sangatlah penting (Nerín et al., 2019). Adanya *shelter* ini juga berfungsi untuk menyelamatkan diri dari cuaca buruk seperti hujan dan panas yang sangat terik (Kementerian Sosial Republik Indonesia, 2019).

Gambar 3. Shelter yang terbakar di tahun 2022

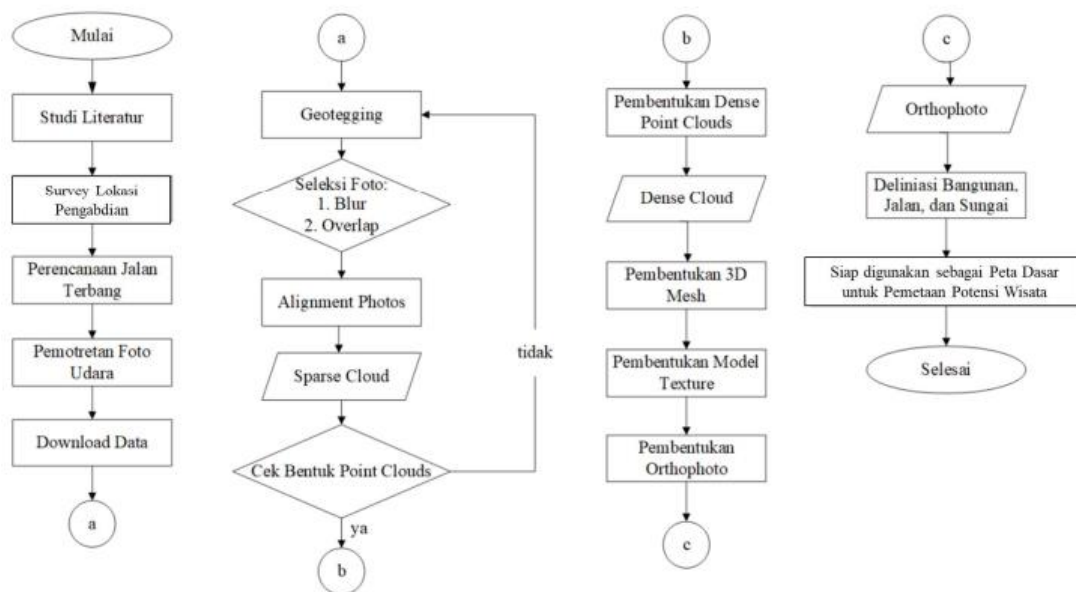
Proses survey sama dengan yang dilakukan sebelumnya ketika pembuatan peta wisata dengan tahapan-tahapan perencanaan jalur terbang, pemotretan udara, ortorektifikasi, pembuatan orthophoto, deliniasi, dan pembuatan layout. Langkah-langkah yang telah digunakan untuk pembuatan peta wisata terlihat pada Gambar 4. Survey awal juga dilakukan untuk mengukur kondisi awal lokasi sehingga keberhasilan program dapat diukur.

Gambar 4. Diagram alir pembuatan peta jalur pendakian dan lokasi shelter

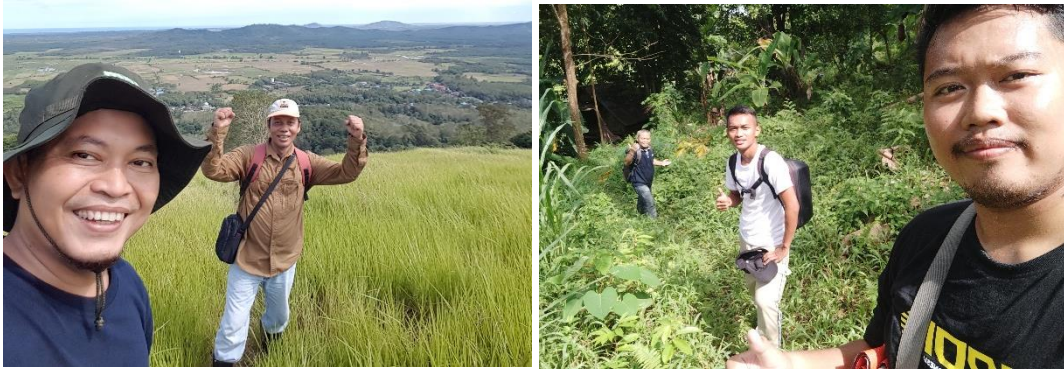
Survey dilakukan untuk mendapatkan jalur yang digunakan untuk mencapai puncak Bukit Tamiyang. Kesalahan jalur bisa mengakibatkan pengunjung kesulitan mencapai puncak ataupun bisa sampai berbahaya karena menemukan lereng yang curam atau rawan longsor. Kegiatan pendakian seperti terlihat pada Gambar 6. Gambar 6. Survey jalur pendakian untuk pengunjung

Beberapa lokasi yang diindikasikan rawan terbakar adalah lokasi terbuka dengan bahan penutup lahan ilalang termasuk lokasi *shelter* yang dimiliki masyarakat terdahulu.

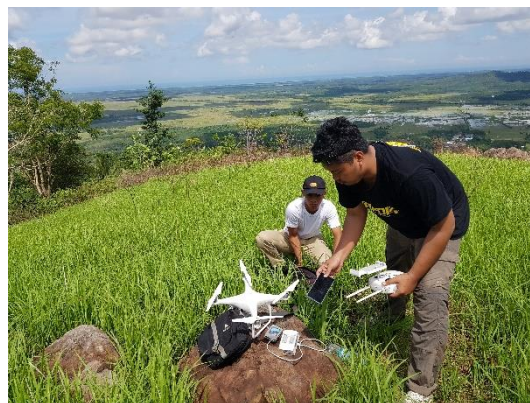
Gambar 7. Survey dengan pesawat tak berawak

Survey lewat udara dilakukan untuk mempermudah pembuatan peta jalur pendakian mencapai puncak bukit Tamiyang. Ini dilakukan agar pengunjung tidak mengalami kendala dan juga terhindar dari kesalahan arah baik naik maupun turun bukit. Berikut foto kegiatan pengambilan foto udara dengan *drone* seperti terlihat pada Gambar 7.

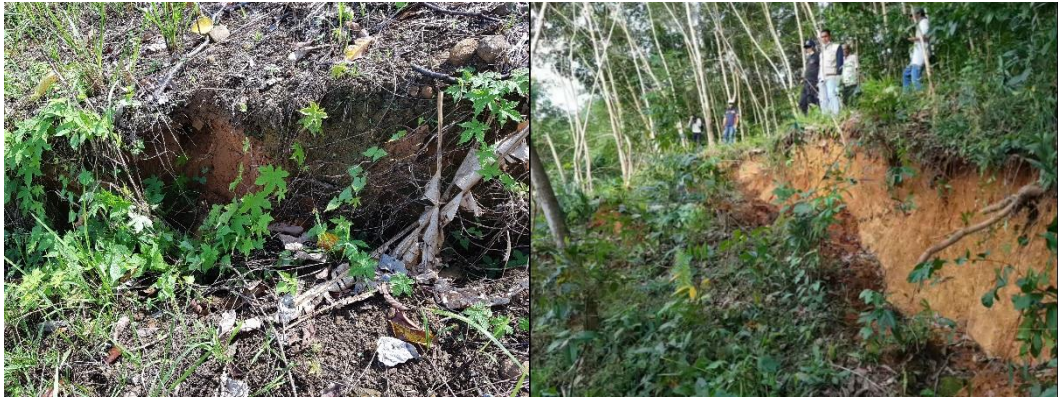
Survey titik-titik longsor ini sangat penting dilakukan dalam pembuatan peta wisata agar daerah yang rawan longsor tidak menjadi jalur pendakian ataupun menjadi spot turis melakukan kegiatan termasuk selfi. Hal ini dilakukan karena beberapa spot foto sangat menarik pengunjung tapi merupakan daerah rawan longsor. Beberapa foto daerah rawan longsor di lokasi yang ditinjau terlihat pada Gambar 8.

Gambar 8 Survey potensi longsor di Bukit Tamiyang
