Kajian teknis kestabilan lereng batuan granit  
PT Hansindo Mineral Persada Desa Peniraman Kalimantan Barat  
*Technical study of slope stability in granite mining  
PT Hansindo Mineral Persada Peniraman Village West Kalimantan*

## ABSTRAK

PT Hansindo Mineral Persada (PT HMP) merupakan salah satu perusahaan yang bergerak di bidang penambangan batu granit dengan menggunakan sistem tambang terbuka yaitu metode *quarry*. Berdasarkan hasil pengamatan dan diskusi dengan KTT PT HMP, kondisi lereng memiliki ketinggian >50 meter dikarenakan ketidaksesuaian awal perencanaan tambang yang diajukan oleh perusahaan kepada ESDM dengan hasil izin yang diberikan dan belum ada penelitian sebelumnya mengenai studi kestabilan lereng pada perusahaan. Penelitian ini bertujuan untuk mendapatkan jenis potensi longsoran lereng, menghitung nilai faktor keamanannya, dan merekomendasikan upaya untuk meminimalisir longsor. Kajian teknis kestabilan lereng dilakukan dengan menggunakan metode analisis kinematika berdasarkan orientasi dan geometri lereng, orientasi kekar, sifat fisik dan mekanik batuan. Potensi jenis longsoran diproyeksikan dengan bantuan *software Rocscience Dips 6.0* dan perhitungan faktor ke

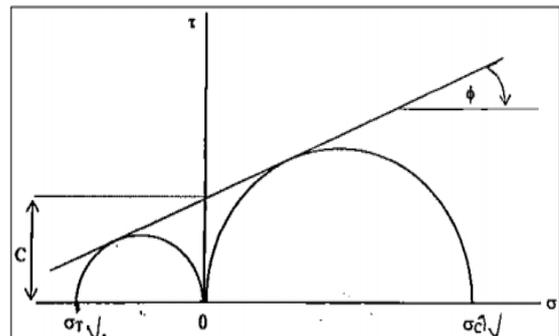
**Gambar-1.** Penentuan kohesi (c) dan sudut geser dalam ( $\phi$ )

Dari kedua hasil uji laboratorium, untuk mendapatkan nilai kohesi (c) dan sudut geser dalam ( $\phi$ ) dilakukan dengan cara menggabungkan hasil uji kuat tekan dan kuat tarik batuan pada suatu kurva tegangan-regangan diagram mohr [6].

Nilai kuat tekan dan nilai kuat tarik dimasukkan ke dalam diagram mohr, sehingga didapatkan nilai kohesi (c) sebesar 21585,35 KPa dan sudut geser dalam batuan ( $\phi$ ) sebesar 7,52°. Penggambaran penentuan kohesi dan sudut geser dalam batuan dapat dilihat pada gambar di bawah ini:

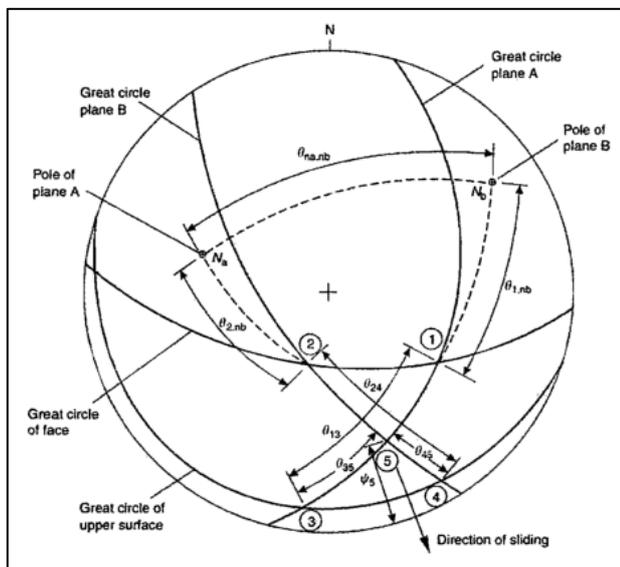
**Gambar-2.** Stereoplot longsoran baji

Hasil dari pengukuran data kekar yang telah diperoleh selanjutnya akan dilakukan proyeksi stereografis pada stereonet. Tujuan dari dilakukannya proyeksi stereografis adalah untuk dapat ditentukannya potensi jenis dan arah kelongsoran yang terdapat pada lereng lokasi penelitian. Proyeksi stereografis ini dibantu dengan menggunakan bantuan *software Rocscience Dips 6.0*.

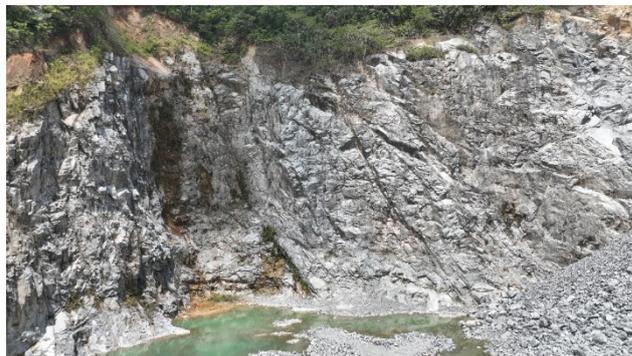
**Gambar-3.** Tampak lereng pada lokasi penelitian

Kondisi batuan di lapangan tidak mengalami perubahan yang diakibatkan oleh iklim sekitar dengan kondisi batuan masif sehingga air hujan tidak dapat masuk ke dalam pori-pori batuan. Dengan kondisi lereng tambang yang curam dan terbentuk karena hasil peledakan, memungkinkan untuk terjadinya longsor yang diakibatkan oleh aktivitas sekitar maupun faktor alam sehingga dapat membahayakan alat berat dan pekerja.

Peneliti melakukan pengukuran pada lereng menggunakan bantuan alat *drone*. Pengukuran ini bertujuan untuk mengetahui geometri dari lereng, yang selanjutnya hasil dari pengukuran/pemetaan yang dilakukan oleh *drone* ini akan diolah pada aplikasi *Arcgis* dan *Surfer* untuk mendapatkan parameter ketinggian lereng.

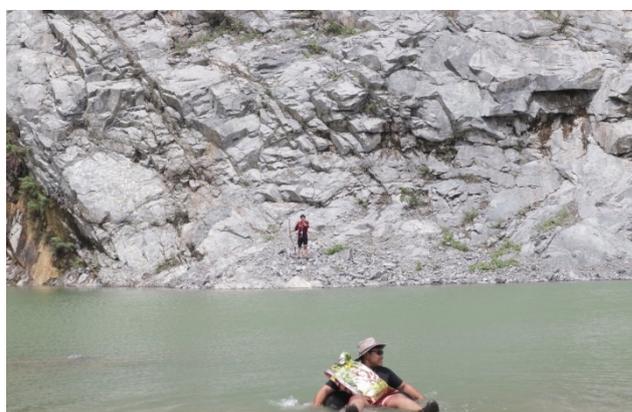
**Gambar-4.** Kondisi lapangan

Sebelum dilakukan pengamatan orientasi kekar, peneliti menentukan bentangan dalam pengambilan data pada lereng. Bentangan disesuaikan dengan kondisi lapangan. Pada kondisi lapangan, peneliti cukup sulit untuk mengambil data kekar dikarenakan beberapa hambatan seperti akses jalan menuju tebing lereng yang tergenang oleh air limpasan hujan, keterbatasan area pijakan yang telah tergenang oleh air, dan area tebing lereng cukup curam dan berbahaya sehingga peneliti harus menentukan lokasi pengamatan yang aman untuk pengambilan data.

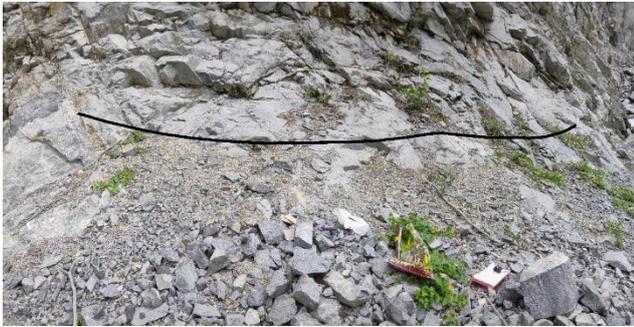
Gambar-5. Bentangan scanline

Adapun panjang bentangan (*scanline*) untuk pengambilan data orientasi kekar adalah 14 meter dikarenakan keterbatasan yang peneliti dapatkan selama proses pengambilan data, sehingga panjang *scanline* ini menyesuaikan dengan kondisi lapangan saat dilakukan penelitian untuk pengambilan data *strike/dip* orientasi kekar.

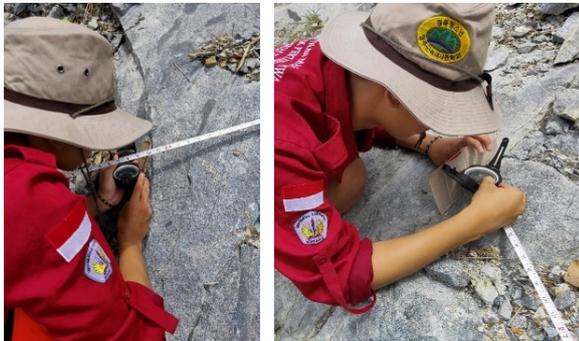
Gambar-6. Pengambilan data orientasi kekar

Proses pengambilan data orientasi kekar dibantu menggunakan kompas geologi, *clipboard*, dan lembar pengambilan data. Dari hasil pengukuran yang dilakukan, maka didapat hasil data orientasi kekar sebagai berikut:

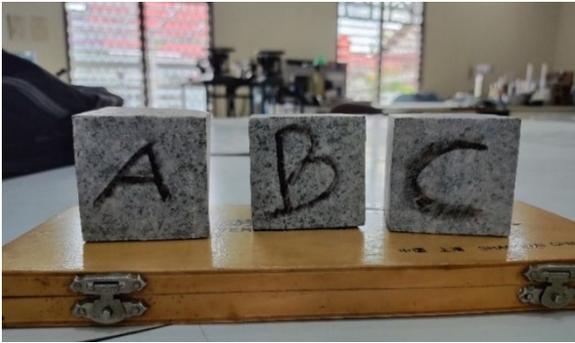
Gambar-8. Sampel uji kubus

Sampel batuan yang telah didapat kemudian dipreparasi menyesuaikan SNI pengujian (SNI 2848:2008), yaitu berupa bentuk kubus pada pengujian kuat tekan batuan dan berupa bentuk silinder untuk pengujian kuat tarik batuan.

Sampel batuan kubus memiliki ukuran  $P \times L = 5 \text{ cm} \times 5 \text{ cm}$ . Sedangkan sampel batuan silinder memiliki perbandingan ukuran 1 : 2 untuk diameter dan ukuran tinggi silinder dua kali dari diameternya. Kemudian untuk pengujian *specific gravity* sampel batuan yang digunakan yaitu berupa fragmen utuh batuan dengan berat  $\pm 5 \text{ kg}$ .

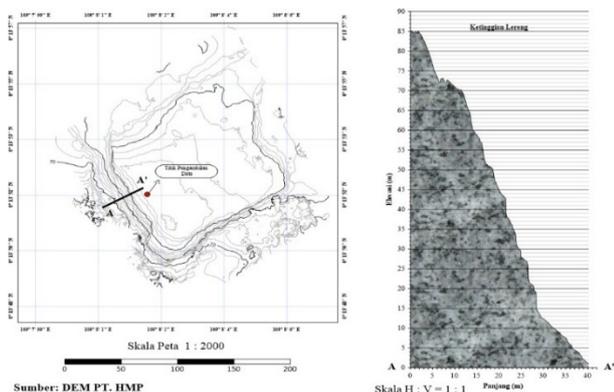
Gambar-10. Hasil pengolahan geometri lereng

Pada pengamatan di lapangan, didapatkan hasil pengolahan geometri lereng yaitu ketinggian dan kemiringan lereng ini dari hasil pemetaan dengan *drone* yang ditunjukkan pada gambar sebagai berikut:

Lereng yang diteliti merupakan lereng keseluruhan (*overall slope*) dengan titik koordinat daerah pengamatan berada pada sekitar 109° 8' 1,5" dan 0° 13' 52". Ketinggian *overall slope* yang didapatkan yaitu sebesar 84 meter, kemudian peneliti juga melakukan pengukuran *strike/dip* di lapangan menggunakan bantuan alat kompas geologi dengan hasil pengukuran yaitu N 315°/55° E.

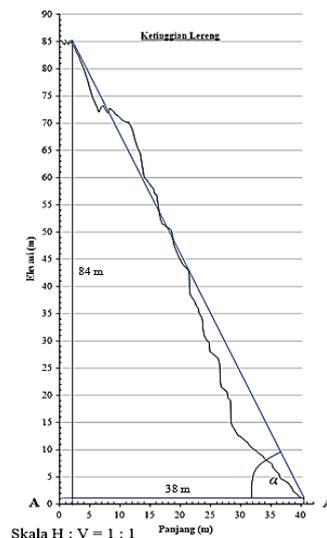
Gambar-11. Sketsa geometri lereng

$$\begin{aligned} \tan \alpha_1 &= 84 \text{ meter} / 38 \text{ meter} \\ &= 2,21 \\ \alpha &= \text{arc tan} (2,21) \\ &= 65,65^\circ \end{aligned}$$

Dengan nilai kemiringan yang telah didapat, maka nilai rata-rata sudut kemiringan pada lereng adalah 65,65°. Sehingga orientasi (*strike/dip*) lereng yang digunakan yaitu N 315°/65,65° E. Sketsa pengolahan kemiringan lereng ini sebagai berikut:

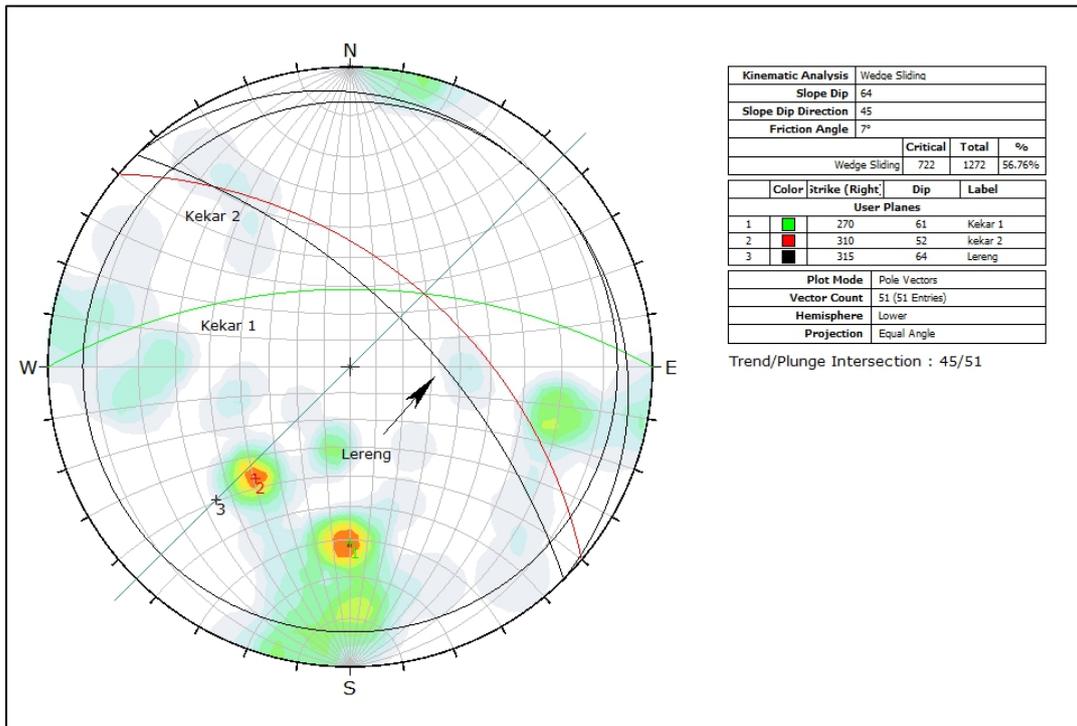
Gambar-13. Hasil proyeksi stereografis

Berdasarkan pola-pola diskontinuitas dan kedudukan muka lereng pada proyeksi stereografis, gambar menunjukkan adanya model longsoran baji (*wedge failure*) yang dibentuk oleh dua bidang kekar dan saling berpotongan yaitu kekar 1 dan kekar 2, sehingga lereng pada lokasi pengamatan ini berpotensi terjadinya longsoran baji. Berikut adalah hasil pengolahan stereografis pada daerah penelitian dengan menggunakan bantuan *software Rocscience Dips 6.0*:

1. Dari hasil proyeksi stereografis pada stereonet, data orientasi kekar menunjukkan model longsoran baji, dan syarat untuk longsoran baji juga terpenuhi, maka lereng pada lokasi penelitian tersebut berpotensi untuk terjadinya longsoran baji.
2. Faktor keamanan pada lereng lokasi penelitian adalah 0,254 dan dinyatakan labil atau tidak stabil berdasarkan nilai faktor keamanan Bowles (1989).
3. Rekomendasi upaya yang dilakukan untuk meminimalisir longsoran adalah dengan cara merekayasa geometri lereng pada lokasi pengamatan menjadi lebih datar atau sudut kemiringannya dikurangi dari 65° menjadi 54° dengan hasil nilai faktor keamanan dari 0,254 menjadi 1,729.

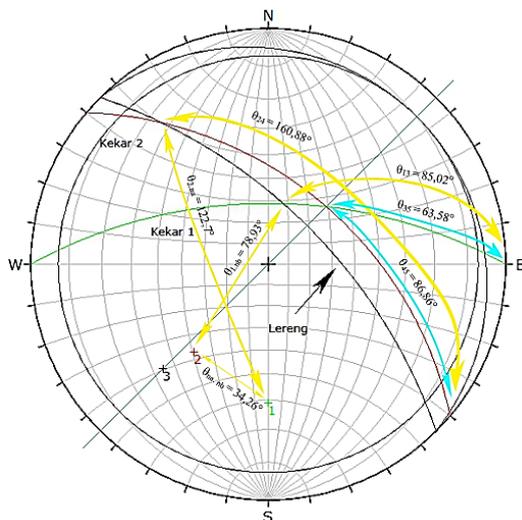
Gambar-14. Penentuan parameter longsoran baji

Berdasarkan model longsor yang telah didapat yaitu longsoran baji, selanjutnya peneliti melakukan stereoplot pada stereonet untuk mendapatkan nilai sudut yang ada yaitu parameter-parameter pada tahap perhitungan faktor keamanan dari longsoran baji.

No	Parameter	Simbol	Sudut (°)
1	Dip kekar 1	$\Psi_a$	61°
2	Dip kekar 2	$\Psi_b$	52°
3	Sudut penunjaman kedua bidang lemah	$\Psi_5$	51°
4	Sudut antara <i>pole</i> bidang lemah 1 dan 2	$\theta_{na.nb}$	34,26°
5	Sudut antara <i>pole</i> bidang lemah 1 dan garis perpotongan bidang lemah 2 dengan lereng	$\theta_{2.na}$	122,7°
6	Sudut antara <i>pole</i> bidang lemah 2 dan garis perpotongan bidang lemah 1 dengan lereng	$\theta_{1.nb}$	78,93°
7	Sudut antara garis perpotongan bidang lemah 2 dan lereng dengan garis perpotongan bidang lemah 2 dan bagian atas lereng	$\theta_{24}$	160,88°
8	Sudut antara garis perpotongan bidang lemah 1 dan 2 dengan garis perpotongan bidang lemah 2 dan bagian atas lereng	$\theta_{45}$	86,86°
9	Sudut antara garis perpotongan bidang lemah 1 dan lereng dengan garis perpotongan bidang lemah 1 dan bagian atas lereng	$\theta_{13}$	85,02°
10	Sudut antara garis perpotongan bidang lemah 1 dan 2 dengan garis perpotongan bidang lemah 1 dan bagian atas lereng	$\theta_{35}$	63,58°
