ANALISIS PERUBAHAN GARIS PANTAI DESA KAMPUNG BARU MENGUNAKAN CITRA SATELIT

ANALYSIS OF SHORELINE CHANGES IN KAMPUNG BARU VILLAGE USING SATELLITE IMAGERY

Safwan¹, Ira Puspita Dewi¹, Ulil Amri¹

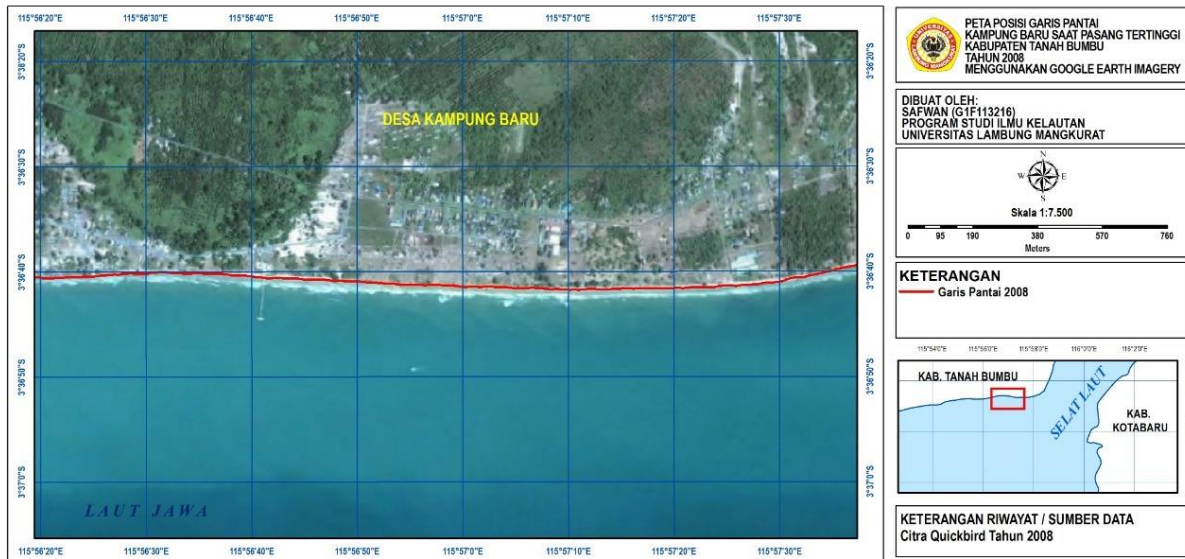
Gambar 3. Posisi Garis Pantai Perekaman Citra Tahun 2008

Pada tahun 2008 dimana belum terdapat groin, posisi garis pantai saat pasang tertinggi berada dekat dengan vegetasi maupun bangunan yang ada di sekitar pantai. Hal ini mengakibatkan wilayah pantai kampung baru rentan terhadap abrasi karna tidak ada bangunan pelindung

pantai jika kondisi gelombang mencapai gelombang maksimum (Gambar 3).

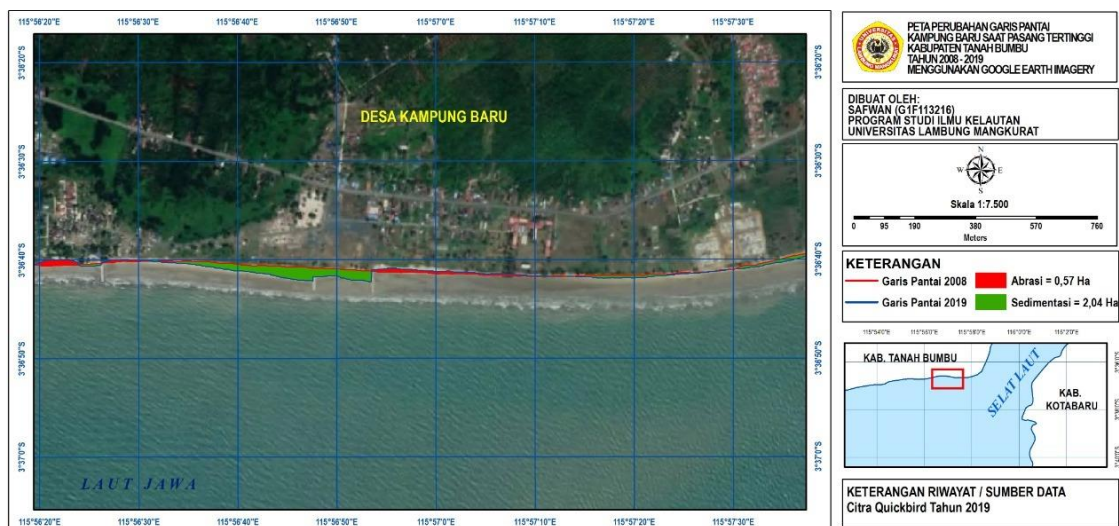
Gambar 5. Peta Perubahan Garis Pantai Tahun 2008 – 2019

Berdasarkan (Gambar 5) dapat dilihat bahwa pergeseran garis pantai di wilayah pesisir Perairan Desa Kampung Baru sepanjang 2 Km berupa abrasi sebesar 27,9 ha selama Tahun 2008 – 2019 (11 tahun)

rata-rata pergeseran garis pantai sebesar 2,5 ha pertahunnya. Kalau ada tonjolan maka dihilirnya ada abrasi dan pada lekukan ke dalam umumnya terjadi akresi hal ini sesuai dengan pernyataan Purba dan Jaya (2004) serta Sakka *et al.* (2011), dimana pantai yang berbentuk tonjolan akan mengalami abrasi, sedangkan pantai yang berbentuk lekukan mengalami akresi. Perubahan garis pantai yang terjadi di Perairan Desa Kampung Baru disebabkan oleh dinamika perairan pantai (faktor alam). Secara umum, kondisi pantai di Kampung Baru bersifat semi terbuka terhadap dinamika perairan, yaitu mendapat pengaruh dari angin, gelombang dan arus dari Laut Jawa dan Selat Laut Kotabaru.
