STATUS KEKRITISAN LAHAN DI PESISIR TANJUNG DEWA

CRITICAL STATUS OF LAND IN THE COASTAL OF TANJUNG DEWA

Linda Apriliani¹, Baharuddin¹, Nursalam¹

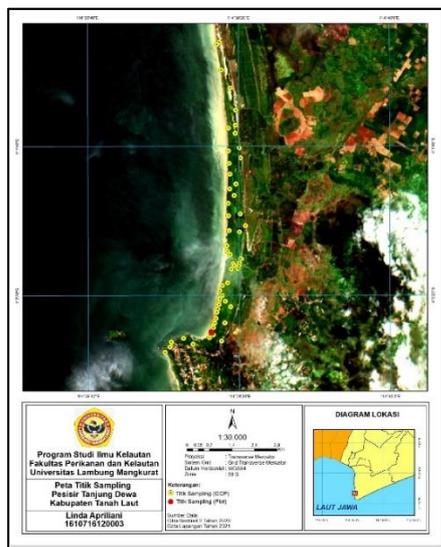
Gambar 2. Peta Lokasi Sampling

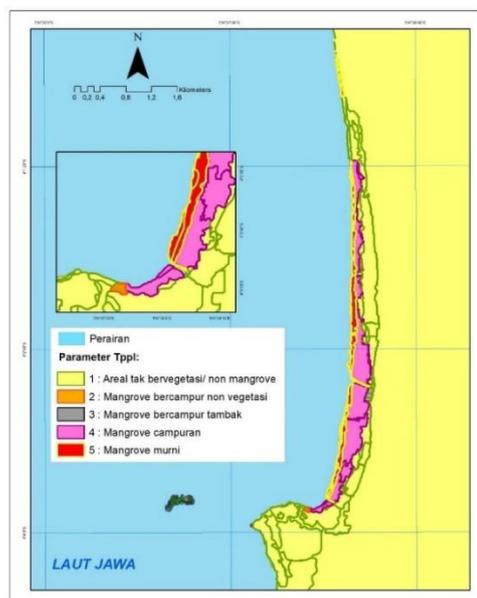
Gambar 3. Peta Hasil Klasifikasi Tipe Penggunaan dan Penutupan Lahan di Pesisir Tanjung Dewa

Pesisir Tanjung Dewa memiliki tipe penutupan lahan yang paling dominan ditemukan ialah hutan mangrove murni dominan dibagian depan dengan nilai skor 5 (Gambar 3). Pada tipe ini banyak ditemukan mangrove jenis *Avicennia alba* yang merupakan komponen mangrove depan sebagai pelindung pantai dengan substrat berlumpur merupakan habitat yang cocok ditumbuhi mangrove jenis ini. Sedangkan di baris kedua didominasi oleh mangrove *Excoecaria agallocha* atau dengan nama lokal buta-buta yang merupakan komponen mangrove tengah untuk menjaga kestabilan pantai. Jenis ini juga berada berdampingan dengan tambak dan permukiman.

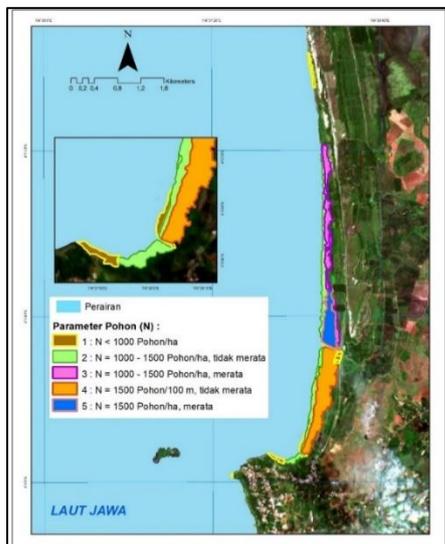
Gambar 3. Peta Hasil Klasifikasi Jumlah Pohon di Pesisir Tanjung Dewa

Pada pesisir Tanjung Dewa memiliki parameter pohon dengan skor 1-5 yang tersebar di beberapa titik. Bagian depan umumnya didominasi oleh pohon *A.alba* diikuti jenis *E. agallocha* dengan skor 5 dengan kriteria jumlah pohon 1500 pohon/ha dengan sebaran merata (Gambar 3). Hal tersebut disebabkan karena gelombang kuat dan angin kencang yang juga merusak struktur pohon. Mangrove di pesisir Tanjung Dewa berdekatan dengan sungai kecil yang menjadi alur lalu lintas perahu, sehingga nelayan-nelayan menambatkan perahu mereka pada pohon mangrove yang membuat tegakan mangrove rusak. Namun pada wilayah bagian dalam memiliki skor 4 dan 5 yang disebabkan mangrove lebih terlindung karena kurangnya aktivitas manusia dan terlindung dari terjangan ombak.

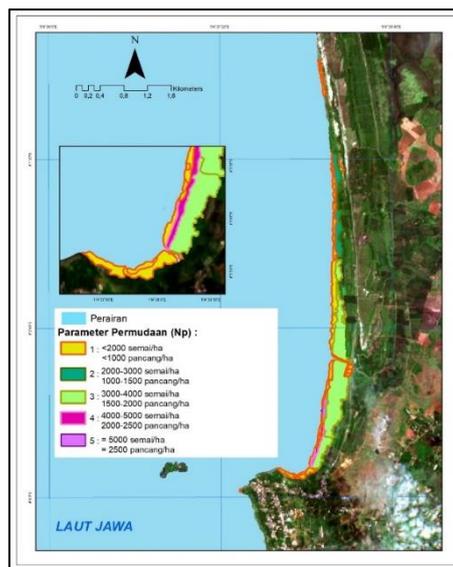
Gambar 4. Peta Hasil Klasifikasi Permudaan di Pesisir Tanjung Dewa

Berdasarkan Gambar 4 diketahui bahwa permudaan di bagian depan didominasi oleh mangrove dengan skor 1 dan dibagian dalam skor 3. Pada wilayah depan umumnya ditemukan anakan dan pancang dari *A.alba* dan terdapat beberapa semai yang baru ditanam dengan jenis *A.alba* dan *R.apiculata* namun saat pengamatan berlangsung kondisinya sangat memprihatinkan dimana semai yang baru saja di tumbuh mengalami kerusakan akibat gelombang dan angin kencang.

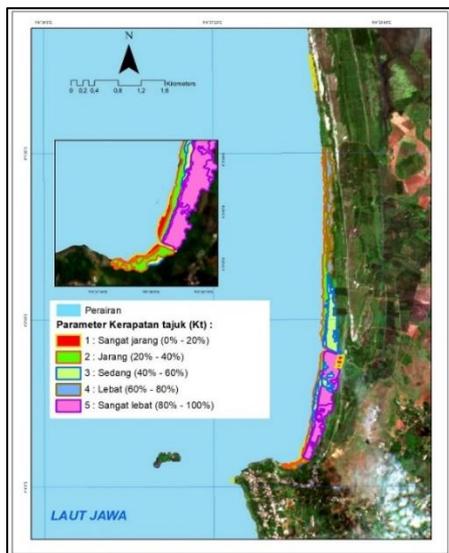
Gambar 5. Peta Hasil Klasifikasi Kerapatan Tajuk di Pesisir Tanjung Dewa

Mangrove bagian depan pesisir Tanjung Dewa memiliki kerapatan tajuk dengan skor 1 yang artinya sangat jarang dengan didominasi oleh jenis *A. alba*. Hal ini dapat disebabkan karena bentuk tajuk dan juga struktur tegakan pohon yang rusak akibat faktor alam. Sedangkan mangrove bagian depan didominasi oleh jenis sedang pada bagian darat di dominasi oleh jenis *E. agallocha* dengan skor 4 berarti lebat dan skor 5 yang berarti sangat lebat seperti yang

terlihat pada Gambar 5. Mangrove bagian dalam memiliki bentuk tajuk yang cenderung mahkota yang tumbuh berdekatan sehingga tergolong lebat hingga sangat lebat.

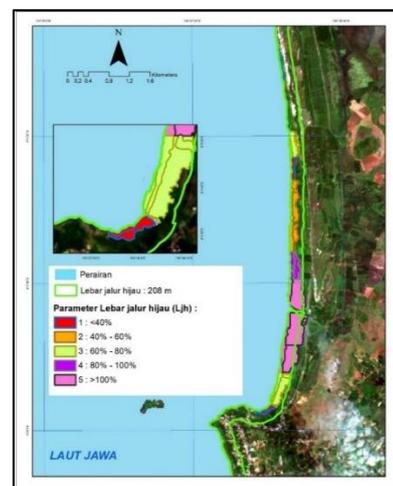
Gambar 6. Peta Hasil Klasifikasi Lebar Jalur Hijau (*Overlay dan Buffer*) di Pesisir Tanjung Dewa

Garis warna hijau pada Gambar 6 menunjukkan jalur hijau yang seharusnya terbentuk sejauh 208 meter dari batas vegetasi terluar. Pesisir Tanjung Dewa memiliki nilai skor 1-5 (Gambar 7). Skor 1 didominasi pada mangrove bagian utara dan selatan dengan nilai <40%. Hal ini disebabkan rusaknya tegakan mangrove yang berdampak pada menipisnya jalur hijau akibat terjangan gelombang dan angin kencang. Substrat berpasir dibagian utara dapat menyebabkan abrasi sehingga lahan mangrove untuk tumbuh menjadi hilang. Sedangkan pada wilayah dalam mangrove memiliki skor 5 karena melebihi jalur hijau yang seharusnya terbentuk dengan nilai >100%. Hal ini dikarenakan masih kurangnya pemanfaatan mangrove karena letaknya yang tidak berdekatan dengan permukiman.

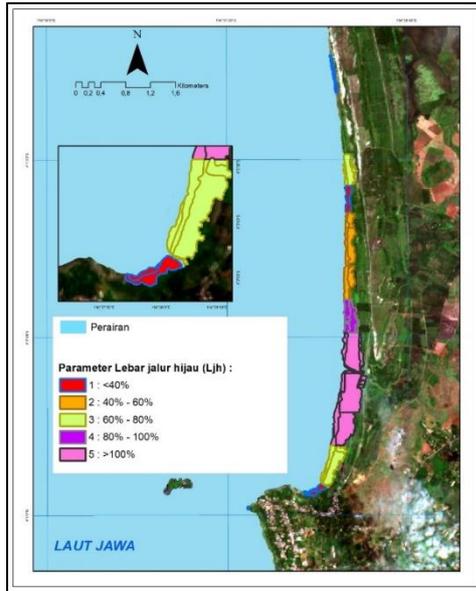
Gambar 7. Peta Hasil Klasifikasi Lebar Jalur Hijau di Pesisir Tanjung Dewa

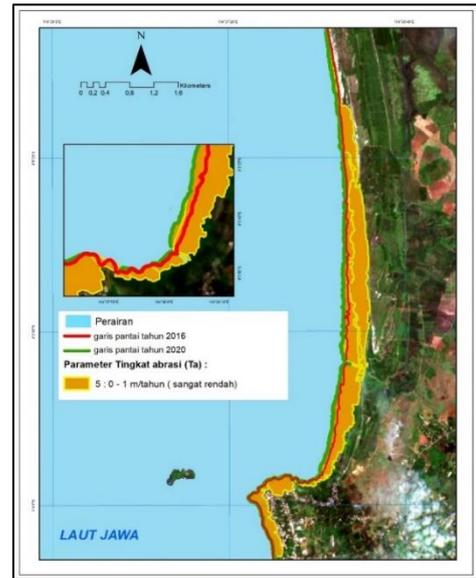
Gambar 8. Peta Hasil Klasifikasi Tingkat Abrasi di Pesisir Tanjung Dewa

Berdasarkan Gambar 8 diketahui bahwa garis yang berwarna merah merupakan batas vegetasi mangrove pada tahun 2016, terlihat mengalami pertambahan yang artinya kondisi tersebut mengalami sedimentasi. Tingginya masukan material baik dari sungai kecil disekitarnya maupun bawaan dari Laut Jawa membuat sedimentasi terbentuk di daerah tersebut.

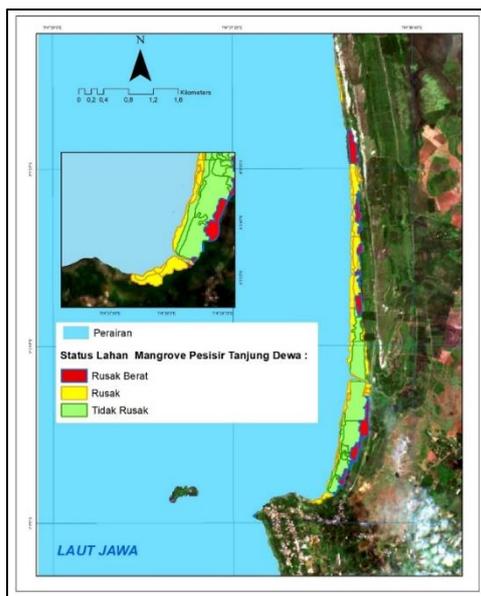
Gambar 8. Peta Sebaran Status Lahan di Pesisir Tanjung Dewa

Peta tematik yang dihasilkan dari klasifikasi setiap parameter selanjutnya dilakukan *overlay* (tumpang susun) sehingga menghasilkan peta akhir berupa status kekritisan lahan mangrove. Penentuan kekritisan lahan mangrove di pesisir Tanjung Dewa dinilai dengan menjumlahkan nilai skor yang sudah dikali dengan bobot setiap parameter. Berdasarkan hasil analisis menunjukkan bahwa lahan mangrove di pesisir Tanjung Dewa dengan status rusak berat sebesar 16,91 Ha, rusak sebesar 14,50 Ha sedangkan lahan yang tidak rusak sebesar 72,65 Ha dengan total luas kajian 102,38 Ha. Berikut merupakan peta sebaran lahan kritis mangrove di pesisir Tanjung Dewa, sebagaimana disajikan pada Gambar 8.
