METODE PERBAIKAN PERKERASAN JALAN DI KABUPATEN KATINGAN KALIMANTAN TENGAH

Novendri Agung Walen Paul Asin, Salonten dan Murniati

Program Studi Teknik Sipil Universitas Palangka Raya

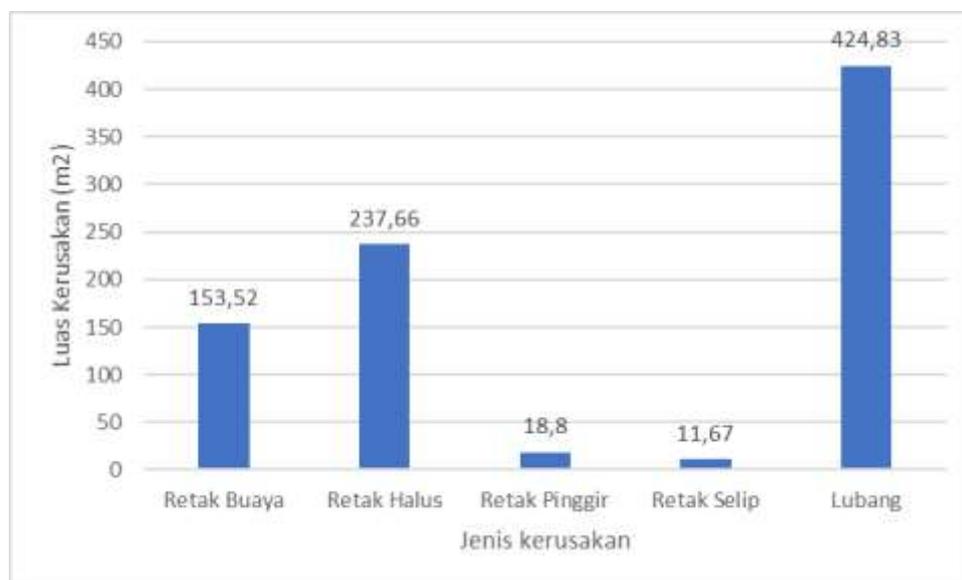
Gambar 4.6 Histogram Jenis Kerusakan dan Luas Kerusakan

Type of damage that occurred there were 5 types of damage consisting of: crocodile crack (0.082 %), fine crack (0.127 %), edge crack (0.010 %), skid crack (0.006% %), hole (0.227%). The damage that occurred was dominated by hole damage with a percentage of damage 0.227%, and for total percentage of damage to the entire 34.960 kilometers road on the Hampalit – Petak Bahandang road section was 0.452 %. The method used for repairs is the 2011 Bina Marga standard repair method and has been converted using the 2018 Work Unit Price Analysis (Division 10 on Performance Maintenance Works).
