ANALISA KEGAGALAN RODA GIGI MATAHARI SWING DRIVE PADA EXCAVATOR CATERPILLAR 349 D

Achmad Kusairi Samlawi dan Muhammad Zaini

Program Studi Teknik Mesin, Fakultas Teknik, Universitas Lambung Mangkurat

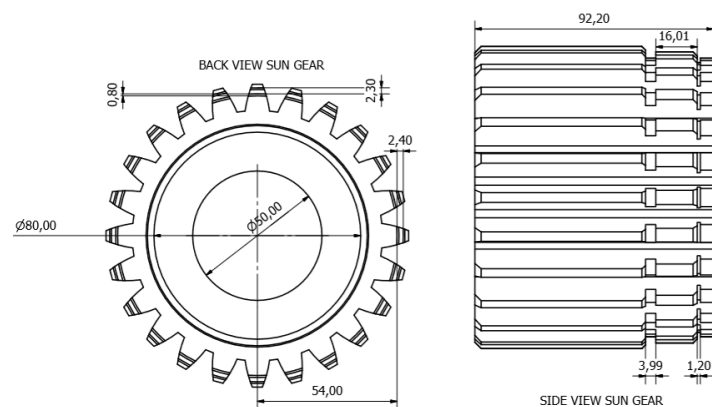
Gambar 8. Sun Gear

Berikut merupakan hasil penggambaran roda gigi matahari menggunakan fungsi Design Accelerator pada aplikasi Autodesk Inventor 2015 Student Version.
