## IDENTIFIKASI KERUSAKAN BANGUNAN AKIBAT KUMBANG PERUSAK KAYU DI KOMPLEK BINCAU INDAH 1 DESA BINCAU KECAMATAN MARTAPURA KABUPATEN BANJAR

*Identification of Building Damage Caused by Wood-Destroying Beetles in Komplek  
Bincau Indah 1 Bincau Village  
Martapura District Banjar Regency*

**Muhammad Humaidi, Trisnu Satriadi dan Diana Ulfah**

Fakultas Kehutanan Universitas Lambung Mangkurat

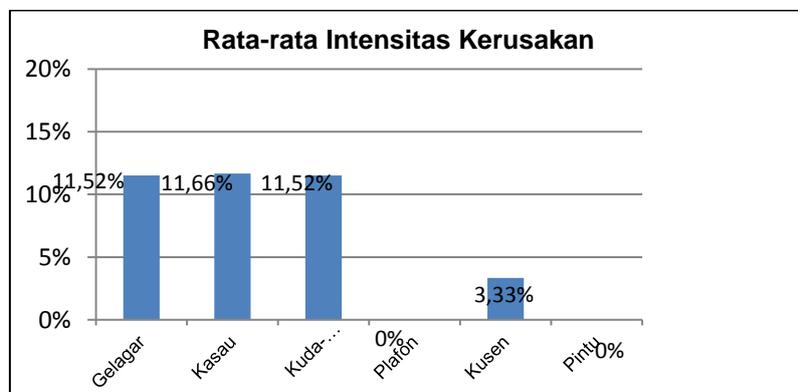
Gambar 2. Diagram Rata-Rata Intensitas Kerusakan Bangunan

Gambar 2 menunjukkan bahwa rata-rata tingkat serangan kumbang di kompleks Bincau Indah 1 yang tertinggi pada bagian kasau sebesar 11,66%, sedangkan yang terendah ialah 0% pada bagian plafon dan pintu. Kerusakan 0% ini dikarenakan lokasi penempatannya berada di dalam rumah dan

pada bahan untuk pembuatannya sudah di berikan perlakuan khusus seperti di plitur, pengawetan dan pengecatan. Tingkat kerusakan bangunan pada wilayah ini disajikan dalam diagram yang ditunjukkan pada Gambar 3.

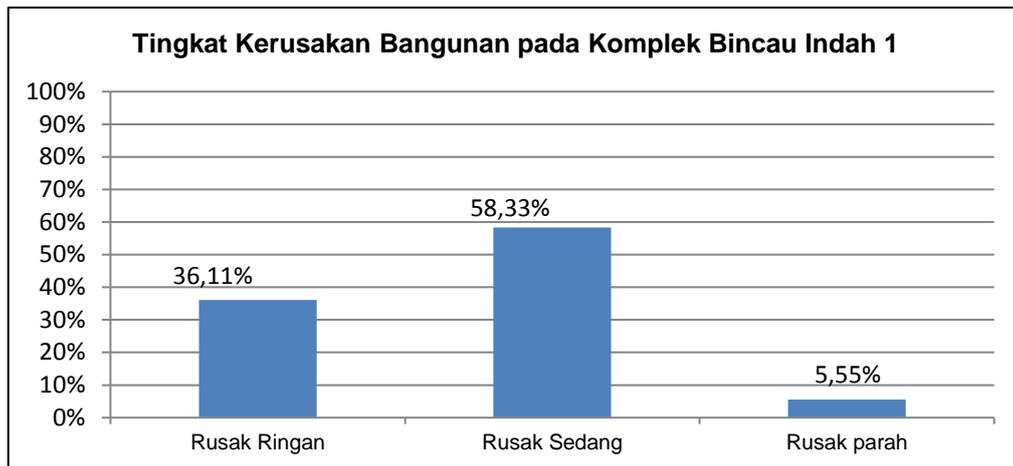
Gambar 3. Diagram Tingkat Kerusakan Bangunan.

Diagram diatas menunjukkan bahwa bangunan yang mengalami kerusakan dari 36 sampel ialah tingkat kerusakan ringan sebanyak 13 bangunan, sedangkan bangunan yang mengalami rusak sedang dengan jumlah bangunan sebanyak 21 bangunan dan bangunan yang mengalami rusak parah sebanyak 2 bangunan. Pada hasil observasi dilapangan, tingkat kerusakan bangunan yang paling tinggi terjadi sebesar

43,97%. Kondisi bangunan pada sampel ini selama  $\geq 30$  tahun tidak pernah ada perbaikan atau renovasi pada bangunannya. Hal ini lah yang menyebabkan lebah tukang kayu atau *Xylocopa virginica* banyak menyerang pada sampel bangunan nomor 10 ini. Serangan lebah tukang kayu pada bangunan nomor 10 dapat dilihat pada Gambar 4.
