## ANALISIS CACAT TEKNIS KAYU LAPIS PADA BERBAGAI KETEBALAN DI PT ELBANA ABADI JAYA TANJUNG TABALONG

*Analysis of Technical Defects of Plywood at Various Thicknesses in PT Elbana Abadi Jaya Tanjung Tabalong*

Vhira Andhyra<sup>1</sup>, Zainal Abidin<sup>1\*</sup>, dan Trisnu Satriadi<sup>1</sup>

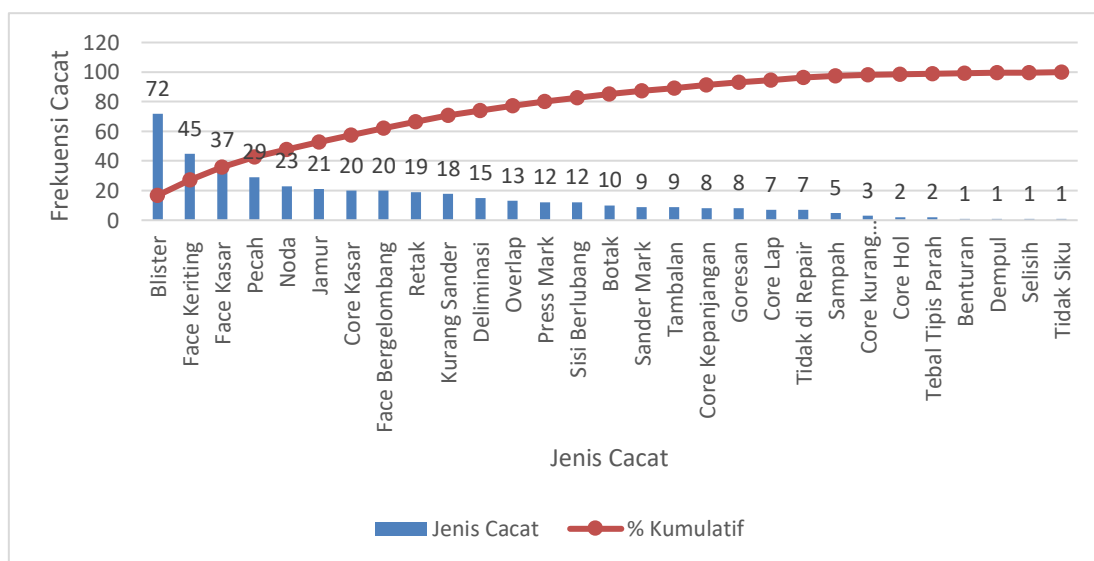
Gambar 1. Diagram Pareto Ketebalan 3,0 mm

Gambar 1 mempresentasikan data jenis jenis cacat yang terjadi, sehingga dapat dilihat bahwa kegagalan dominan yaitu cacat blister sebanyak 72 atau setara dengan 16,74% kemudian diikuti dengan face keriting, face kasar, pecah dan noda. Frekuensi cacat yang besar akan diutamakan penyelesaiannya dibandingkan dengan frekuensi yang kecil. Sehingga kelima jenis cacat tersebut menjadi

prioritas utama yang harus ditangani. Sebagian besar cacat yang ditemukan terjadi karena *human eror* yaitu dimana pekerja mulai kelelahan dan kemungkinan gaji para pekerja yang terlambat diserahkan sehingga menimbulkan masalah produksi. Cacat kayu yang masuk kelima besar cacat terbesar dapat dilihat pada Gambar 2.

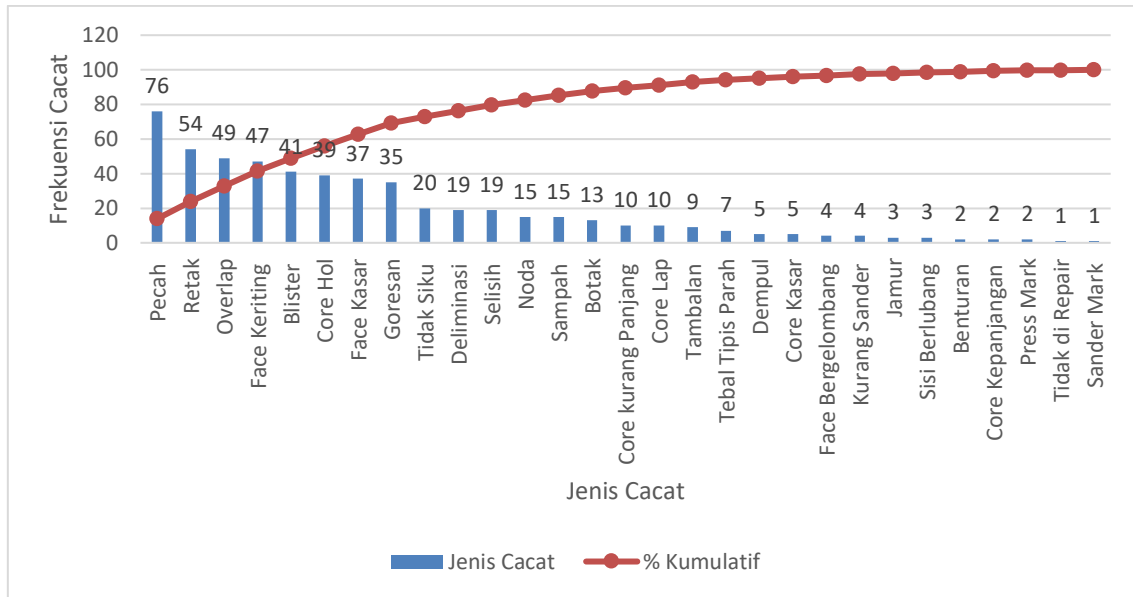
Gambar 3. Diagram Pareto Jenis Ketebalan 3,6 mm

Berdasarkan Gambar 3 diketahui bahwa kegagalan atau cacat yang paling dominan terjadi terdapat lima jenis cacat yaitu pecah cacat tertinggi 76 setara 13,89%. Cacat teknis

yang masuk kelima besar terdiri dari pecah, retak, overlap, face keriting dan blister. Penampilan kelima cacat tersebut dapat dilihat pada Gambar 4 dibawah.

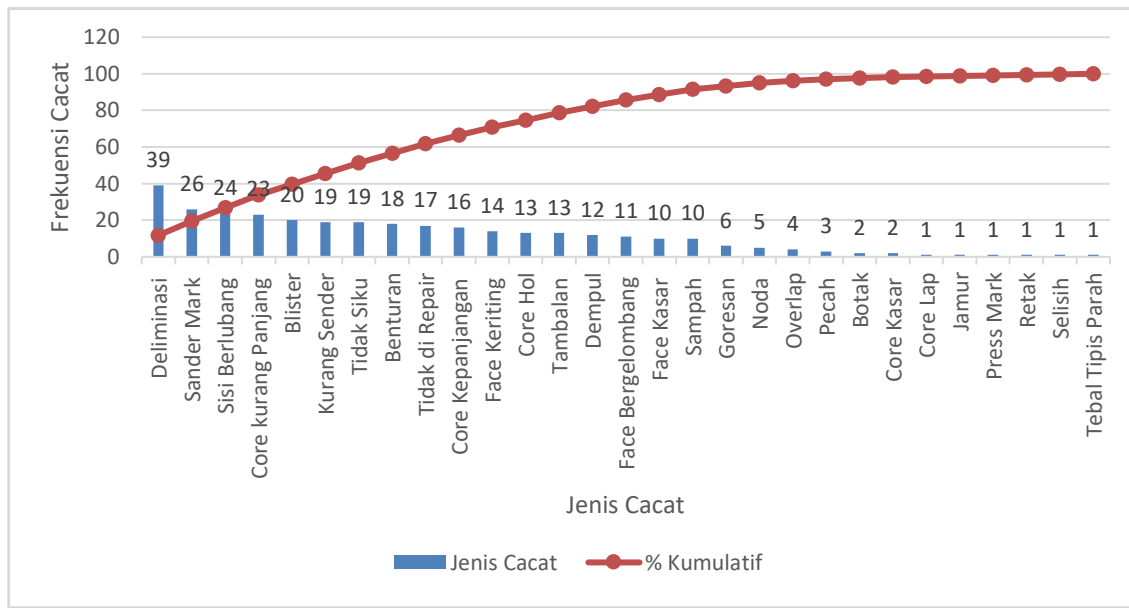
Gambar 5. Diagram pareto ketebalan 8,2 mm

Diagram petro pada Gambar 5 digunakan untuk memudahkan mengidentifikasi cacat tersebar dan cacat terkecil yang ditemukan pada saat penelitian. Ditemukan bahwa cacat terbesar yaitu deliminasi sebanyak 39 atau setara dengan 11,75% dan diikuti dengan
