ANALISIS KEGAGALAN OPERASI *COOLING TOWER FAN UNIT 2B* PLTU ASAM ASAM

Andhika Bayu Oktavianto¹⁾, Mastiadi Tamjidillah²⁾

^{1,2}Program Studi Teknik Mesin

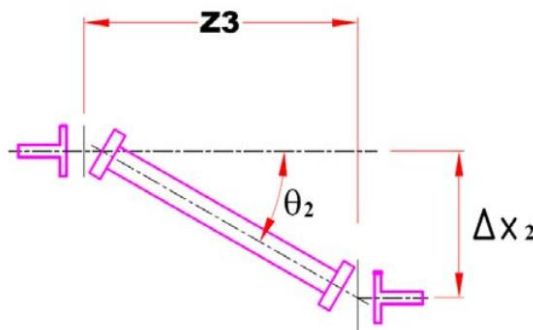
Gambar 11. *Articulation Length Spacer Addax Rexnord*

Menurut C.B. Gibbons (1976), ketika terjadi *parallel misalignment* pada suatu poros, maka akan terjadi dua titik artikulasi akibat dari ketidaksentrisan poros dan membagi poros menjadi tiga sumbu utama yaitu Z1, Z2, dan Z3.

Ketika terjadi *misalignment* pada *cooling tower*, tidak diketahui berapa besarnya nilai simpangan radial dari *centerline*, sehingga pada contoh perhitungan ini ada beberapa parameter yang diasumsikan tanpa menghilangkan konsep *misalignment* tersebut. Perhitungan ini hanya bersifat simulasi saja dan hanya untuk memudahkan analisa.
