## ANALISA KEGAGALAN KOMPONEN DRIVE PINION GEAR PADA SWING MOTOR EXCAVATOR CATERPILLAR 349D

Andi Fatkurocman<sup>1)</sup>, Ach. Kusairi Samlawi<sup>2)</sup>

Program Studi Teknik Mesin

Fakultas Teknik Universitas Lambung Mangkurat

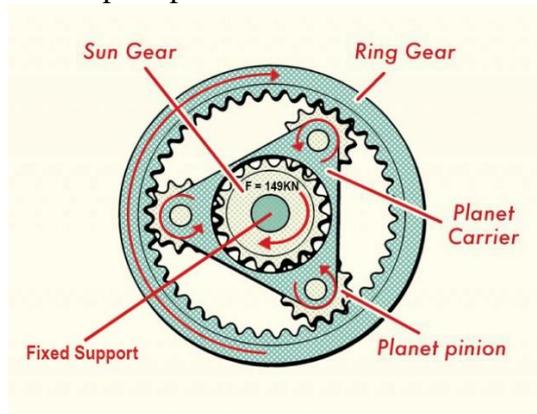
Gambar 17. Bagian – Bagian *Planetary Gear Set*

Dari Gambar 17 diketahui beberapa komponen utama penyusun swing motor diantaranya ada *drive pinion gear / sun gear*, *planetary gear*, *ring gear*, *gear housing / planet carier*. Dengan siklus kerja berupa *drive pinion gear* yang berputar akibat terhubung dengan poros penggerak yang kemudian akan memutar *planetary gear* untuk mengitari *ring gear*.

Dari hasil *displacement* pada simulasi stress analysys (Gambar 16) didapat posisi defect terjadi pada ujung roda gigi bagian terluarnya hal yang sesuai dengan komponen yang didapat langsung dari main dealer PT. Trakindo Utama.
