# Analisis Kestabilan Lereng Daerah Lonjoboko Kabupaten Gowa Sulawesi Selatan Dengan Metode Bishop

## Analysis of Slope Stability in The Lonjoboko Region, Gowa District, Sulawesi Selatan using the Bishop Method

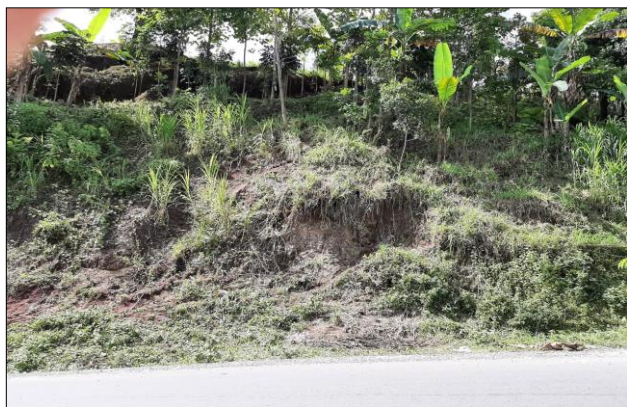
**Gambar-1.** Kenampakan lereng pada lokasi penelitian

Keadaan geometri lereng memiliki panjang *toe* 2 m, panjang *crest* 5 m, tinggi kemiringan lereng 7 m dan kemiringan lereng 85°. Material propertis dari geometri lereng terdiri dari kohesi 0,161 kg/cm<sup>2</sup>, sudut geser dalam 3,8° dan  $\gamma_{sat}$  sebesar 1,263 gr/cm<sup>3</sup>. Dari hasil komputasi menggunakan *software GeoStudio* dengan metode Bishop diperoleh nilai FK sebesar 0,126. Faktor keamanan pada lereng tersebut semakin besar nilai sifat fisik maka semakin kecil nilai FK yang diperoleh sehingga berpengaruh pada kestabilan lereng. Selain itu adanya pengaruh dari gaya-gaya yang bekerja pada lereng menyebabkan keadaan lereng menjadi dinamis atau tidak stabil. Ketidakstabilan lereng dipengaruhi oleh lebih besarnya gaya penggerak dibanding gaya penahan sehingga dapat berpotensi terjadinya longsor. Dari hasil yang diperoleh dapat dikatakan bahwa lereng daerah penelitian memiliki kerentanan gerakan tanah yang tinggi karena nilai faktor keamanan  $\leq 1,2$  menurut Ward. R, 1987 dalam SNI 13-7124-2005.

Setelah dilakukan perhitungan komputasi dengan menggunakan program *Slope/W* pada *software GeoStudio* dengan metode Bishop dari data-data yang ada, maka telah didapatkan faktor keamanan yaitu sebesar 0,126. Pada faktor keamanan yang didapatkan, sudah dipastikan bahwa

keadaan lereng memiliki kerentanan gerakan tanah yang tinggi karena nilai faktor keamanan  $\leq 1,2$  menurut Ward. R, 1987 dalam SNI 13-7124-2005.
